# SCHEDA

OGTD - Definizione tipologica casa

OGTN - Denominazione Casa Croci

PVCC - Comune	Piacenza
PVCL - Localita'	PIACENZA
PVCI - Indirizzo	Via Giuseppe Nicolini 19
<b>CS - LOCALIZZAZIONE CATASTALE</b>	
CTL - Tipo di localizzazione	localizzazione fisica
<b>CTS - LOCALIZZAZIONE CATASTALE</b>	
CTSC - Comune	Piacenza
CTSF - Foglio/Data	118/2015
<b>CS - LOCALIZZAZIONE CATASTALE</b>	
CTL - Tipo di localizzazione	localizzazione fisica
<b>CTS - LOCALIZZAZIONE CATASTALE</b>	
CTSC - Comune	Piacenza
CTSF - Foglio/Data	118/1980
<b>GA - GEOREFERENZIAZIONE TRAMITE AREA</b>	
GAI - Identificativo area	2
GAL - Tipo di localizzazione	localizzazione fisica
<b>GAD - DESCRIZIONE DEL POLIGONO</b>	
<b>GADP - PUNTO DEL POLIGONO</b>	
GADPX - Coordinata X	9.6994679226
GADPY - Coordinata Y	45.049065677
<b>GADP - PUNTO DEL POLIGONO</b>	
GADPX - Coordinata X	9.6992452993
GADPY - Coordinata Y	45.049046902
<b>GADP - PUNTO DEL POLIGONO</b>	
GADPX - Coordinata X	9.6992399349
GADPY - Coordinata Y	45.049006669
<b>GADP - PUNTO DEL POLIGONO</b>

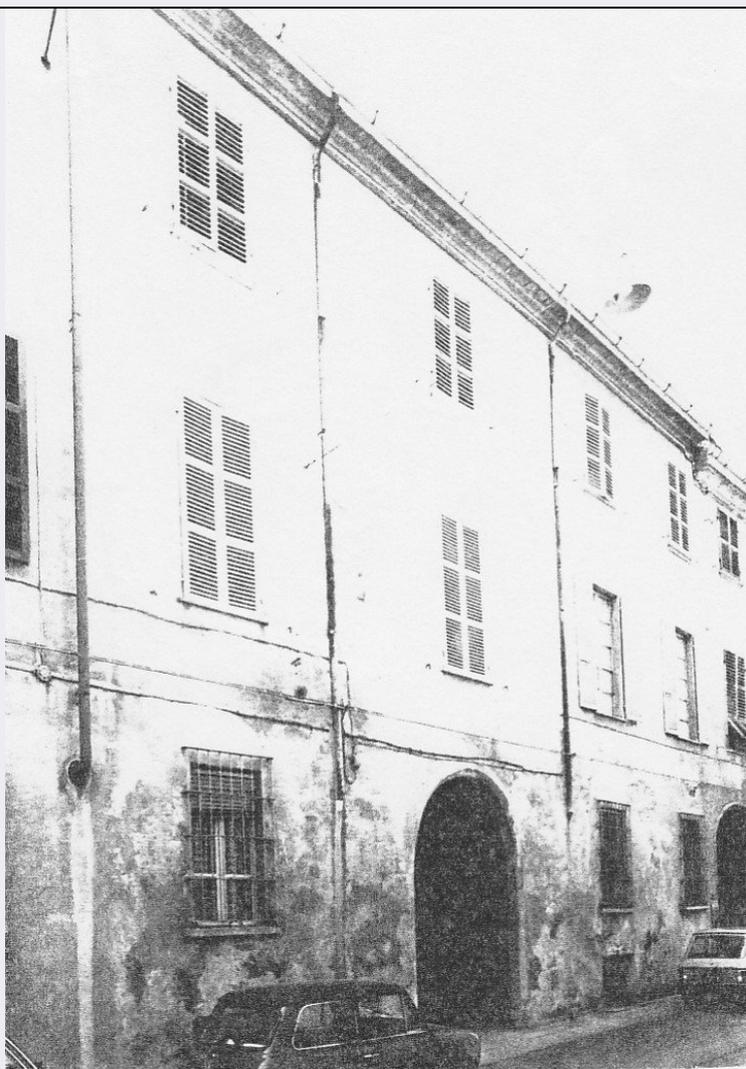
<b>RSTR - Riferimento alla parte</b>	intero bene
<b>RSTI - Data inizio</b>	1945 post
<b>RSTT - Tipo di intervento</b>	Rifatta la scala del corpo anteriore ed i solai. Per dotare ciascun appartamento dei servizi igienici, creazione dell'appendice di sinistra che dà sul cortile, rovinando il porticato del pianterreno e le logge del primo piano.
