# SCHEDA

OGTD - Definizione colonna

OGTV - Identificazione frammento

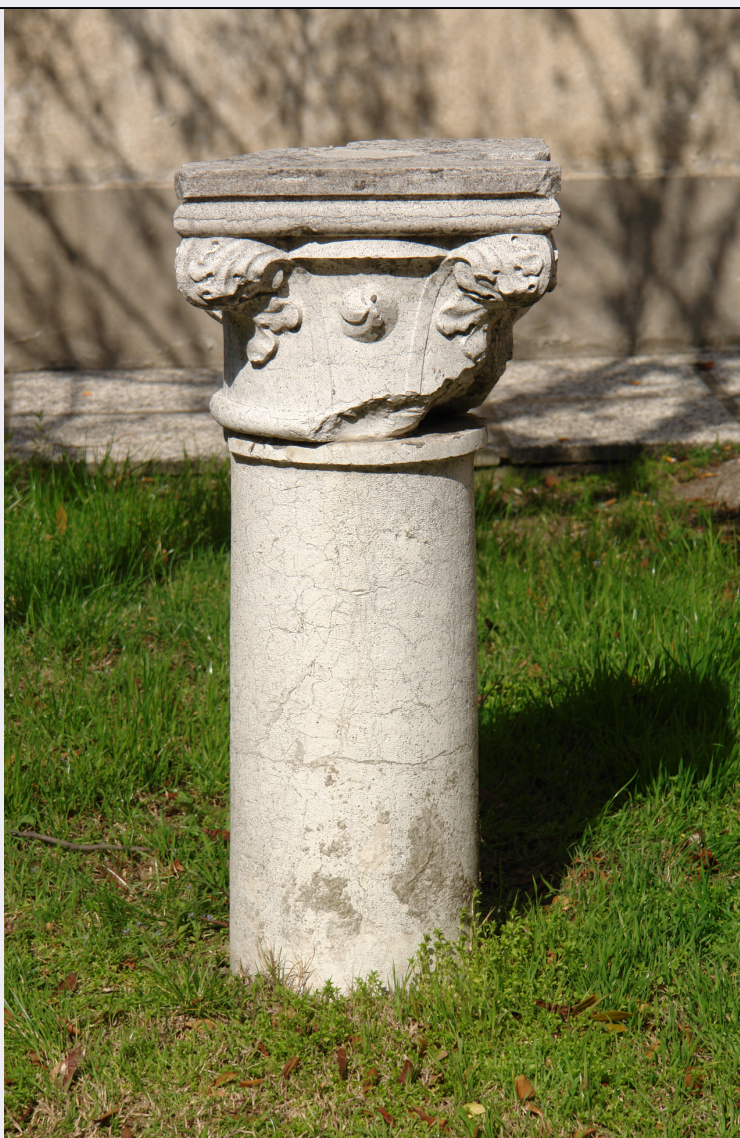
<b>CO - CONSERVAZIONE</b>	
<b>STC - STATO DI CONSERVAZIONE</b>	
<b>STCC - Stato di conservazione</b>	cattivo
<b>STCS - Indicazioni specifiche</b>	alterazione cromatica: leggero annerimento e imbianchimento localizzati; macchie da flora microbica. Alterazione strutturale: mancanze diffuse (capitello); microfessurazioni diffuse (fusto). Deposito superficiale incoerente di polvere, smog e terriccio. Cause del degrado: agenti atmosferici; acque ruscellanti; risalita di umidità dal terreno. Manomissioni: stuccature; presenza di silicone tra fusto e capitello.
<b>DA - DATI ANALITICI</b>	
<b>DES - DESCRIZIONE</b>

<b>DESO - Indicazioni sull'oggetto</b>	fusto di colonna liscio sormontato da capitello con corpo circolare alla base, terminante superiormente con abaco quadrato e con foglie grasse rovesciate agli angoli
<b>DESI - Codifica Iconclass</b>	48 A 98 31 11
<b>DESS - Indicazioni sul soggetto</b>	elementi architettonici
