SCHEDA

CD - CODICI		
TSK - Tipo Scheda	OA	
LIR - Livello ricerca	С	
NCT - CODICE UNIVOCO		
NCTR - Codice regione	05	
NCTN - Numero catalogo generale	00577402	
ESC - Ente schedatore	S161	
ECP - Ente competente	S161	
RV - RELAZIONI		
OG - OGGETTO		
OGT - OGGETTO		
OGTD - Definizione	formella	
OGTV - Identificazione	pendant	
SGT - SOGGETTO		
SGTI - Identificazione	coppia di pavoni; fonte di vita; grappolo d'uva	
LC - LOCALIZZAZIONE GEOGRAFICO-AMMINISTRATIVA

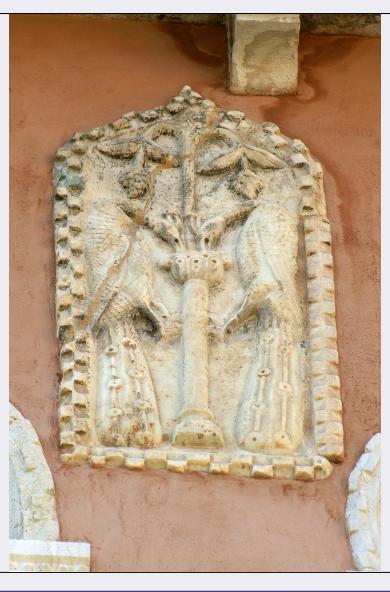
STC - Stato di conservazione buono alterazione cromatica: leggero scurimento e imbianchimento localizzati. Alterazione strutturale: mancanze localizzate; leggera disgregazione diffusa. Deposito superficiale: polvere e smog; deposito incoerente di intonaco polverizzato color rosa. Cause del degrado:	FRM - Formato	cuspidato
STCC - Stato di conservazione buono alterazione cromatica: leggero scurimento e imbianchimento localizzati. Alterazione strutturale: mancanze localizzate; leggera disgregazione diffusa. Deposito superficiale: polvere e smog; deposito incoerente di intonaco polverizzato color rosa. Cause del degrado:	CO - CONSERVAZIONE	
conservazione alterazione cromatica: leggero scurimento e imbianchimento localizzati. Alterazione strutturale: mancanze localizzate; leggera disgregazione diffusa. Deposito superficiale: polvere e smog; deposito incoerente di intonaco polverizzato color rosa. Cause del degrado:	STC - STATO DI CONSERVAZ	IONE

DES - DESCRIZIONE coppia di pavoni antistanti, col capo chino nell'atto di bere dalla Fontana della Vita sostenuta da una colonnina, sul cui fusto poggiano **DESO** - Indicazioni le zampe dei pavoni. Dalla sommita della fontana sorge un arboscello sull'oggetto dai cui rami pendono due grappoli d'uva. In comparto ad arco cuspidato schiacciato, definito da cornice a dentelli doppi **DESI - Codifica Iconclass** 25 F 35 (PAVONE) (+45) **DESS - Indicazioni sul** allegorie-simboli soggetto fin dai secoli XII e XIII, sulle facciate dell'edilizia civile furono utilizzate patere e formelle tanto da assumere gradatamente sempre maggior sviluppo nei secoli successivi fino ai nostri giorni. La scultura medievale vede l'utilizzo principalmente di marmo greco, come nell'esempio in esame, e in misura minore della pietra di Aurisina. In origine le formelle, unitamente alle patere e alle croci, si trovavano sui muri degli edifici, in una disposizione decorativa che seguiva uno schema di tipo speculare, tra gli archi delle finestre o sopra i portali, e dove le croci occupavano solitamente il posto d'onore. Insieme, sulle mura di casa, assumevano un valore apotropaico ossia di oggetti capaci di prevenire l'ingresso del maligno e del male. Nella formella la superficie figurativa e piu ampia rispetto alle patere ed anche il repertorio iconografico, seppur ritagliato, come scrive Dorigo (2003), all'interno di quello delle patere, esclude quasi totalmente soggetti mitologici e favolistici, a favore principalmente di coppie di uccelli e **NSC** - Notizie storico-critiche di pavoni nella maggior parte dei casi ai lati della fonte o dell'albero della vita, come nel caso in esame, anche se non mancano esempi con piu coppie di animali disposti verticalmente. Il significato dei singoli animali fu riportato a quello di una pluralita o di una comunita ed anche l'atteggiamento degli animali in figurazioni poi divenute tipiche assunse uno specifico significato civile e religioso della concezione della vita di tutto il popolo veneziano. Nello specifico i pavoni, assunsero, nel concetto cristiano, il significato mistico ed eucaristico dell'anelito degli uomini che cercano presso Dio il loro nutrimento spirituale attingendo al vaso sacro che con i grappoli d'uva posti sulla sommita rappresenta simbolicamente il pane ed il vino della comunione; l'insieme significa una professione di fede nell'immortalita del Cristo e quindi alla rinascita spirituale. Lo stesso pavone assume la doppia valenza di immortalita, rinnovamento o resurrezione, in quanto perde le penne e le riacquista in primavera, e di incorruttibilita, simbolo del Cristo nel sepolcro TU - CONDIZIONE GIURIDICA E VINCOLI CDG - CONDIZIONE GIURIDICA **CDGG** - Indicazione proprietà privata generica **NVC - PROVVEDIMENTI DI TUTELA NVCT - Tipo provvedimento** DLgs n. 42/2004, art. 10, comma 5, art. 12, comma **NVCE - Estremi** NR provvedimento DO - FONTI E DOCUMENTI DI RIFERIMENTO FTA - DOCUMENTAZIONE FOTOGRAFICA FTAX - Genere documentazione allegata FTAP - Tipo fotografia digitale (file)
