# SCHEDA

OGTD - Definizione tipologica	casello
OGTQ - Qualificazione	di bonifica
OGTN - Denominazione	CASELLO DI BONIFICA DELL'ALBERESE

PVCS - Stato	ITALIA
PVCR - Regione	Toscana
PVCP - Provincia	GR
PVCC - Comune	Grosseto
PVCL - Localita'	ALBERESE
PVCI - Indirizzo	Località La Barca, strada vicinale La Barca

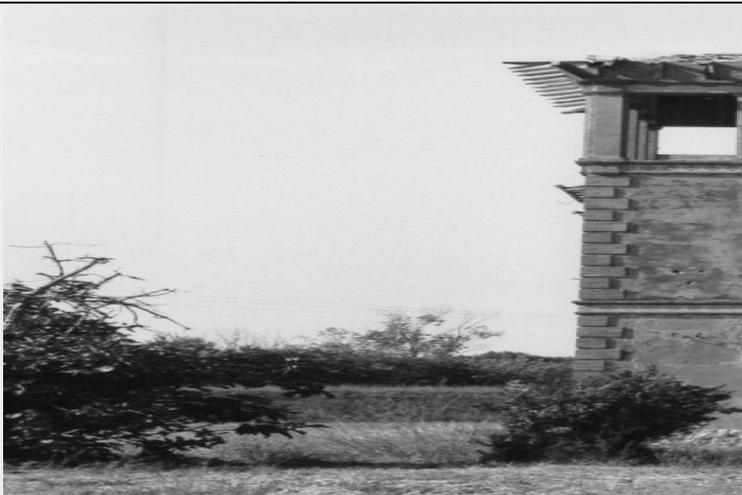
<b>RELF - Frazione di secolo</b>	inizio
<b>REV - CRONOLOGIA, ESTREMO RECENTE</b>	
<b>REVS - Secolo</b>	XX
<b>RE - NOTIZIE STORICHE</b>	
<b>REN - NOTIZIA</b>	
<b>REN R - Riferimento</b>	intero bene
<b>RENS - Notizia sintetica</b>	descrizione
<b>RENN - Notizia</b>	La pavimentazione è diversa in ogni stanza anche per le trasformazioni realizzate nei corsi degli anni: piastrelle in graniglia di cemento decorata, piastrelle più semplici senza motivi ornamentali e in una stanza non esiste più pavimentazione ma soltanto un massetto di calcestruzzo. La scala prosegue fino all'ultimo piano costituito dalla soffitta, dalla quale si raggiunge, attraverso un disimpegno, la loggia della torre. Per quanto riguarda lo stato di conservazione l'edificio è in notevole stato di degrado. Parte del tetto del corpo principale e la gronda della torretta sono crollate a causa della pioggia che ha distrutto le strutture lignee. Le murature presentano lesioni diffuse e gli infissi sono assenti o comunque non recuperabili.
