SCHEDA

OGTD - Definizione tipologica	casello
OGTQ - Qualificazione	di bonifica
OGTN - Denominazione	CASELLO DI BONIFICA DELL'ALBERESE

PVCS - Stato	ITALIA
PVCR - Regione	Toscana
PVCP - Provincia	GR
PVCC - Comune	Grosseto
PVCL - Localita'	ALBERESE
PVCI - Indirizzo	Località La Barca, strada vicinale La Barca

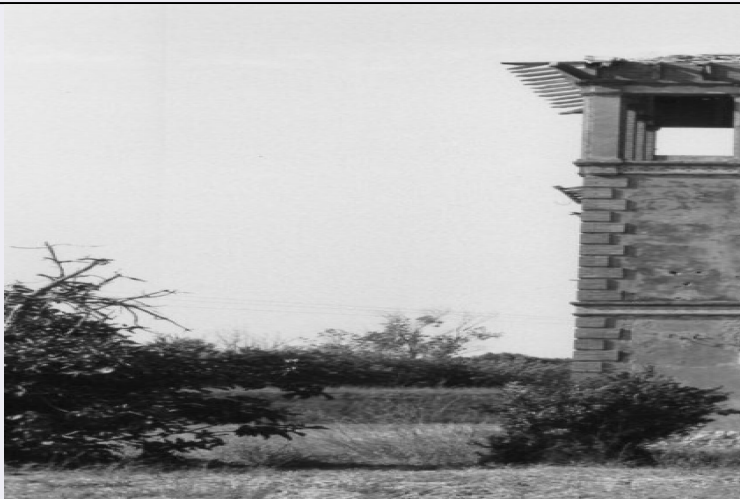
RENS - Notizia sintetica	note storiche e descrizione
RENN - Notizia	Il casello idraulico posto in prossimità del canale diversivo dell'Alberese fa parte delle opere di bonifica realizzate per la regimazione delle acque del fiume Ombrone. Esso comprende la casa del casellante, un annesso che comprende un magazzino per gli attrezzi, la stalla, un forno e locale utilizzato come lavatoio. La costruzione del Casello risale all'inizio del secolo. La casa del casellante presenta caratteri architettonici che si rifanno allo stile eclettico dell'architettura toscana tardo-ottocentesca. Opera probabilmente di un ingegnere delle bonifiche ha caratteristiche tipologiche ed estetiche simili ad altre costruzioni di questo tipo. L'edificio principale ha una pianta quasi rettangolare a due piani con copertura a padiglione. Dal prospetto sud sporge il corpo della torretta a base quadrata. Le strutture perimetrali esterne sono realizzati in muratura portante in pietra, mentre i muri maestri interni sono costruiti in laterizio.

RELF - Frazione di secolo	inizio
REV - CRONOLOGIA, ESTREMO RECENTE	
REVS - Secolo	XX
RE - NOTIZIE STORICHE	
REN - NOTIZIA	
REN R - Riferimento	intero bene
RENS - Notizia sintetica	descrizione
RENN - Notizia	La pavimentazione è diversa in ogni stanza anche per le trasformazioni realizzate nei corsi degli anni: piastrelle in graniglia di cemento decorata, piastrelle più semplici senza motivi ornamentali e in una stanza non esiste più pavimentazione ma soltanto un massetto di calcestruzzo. La scala prosegue fino all'ultimo piano costituito dalla soffitta, dalla quale si raggiunge, attraverso un disimpegno, la loggia della torre. Per quanto riguarda lo stato di conservazione l'edificio è in notevole stato di degrado. Parte del tetto del corpo principale e la gronda della torretta sono crollate a causa della pioggia che ha distrutto le strutture lignee. Le murature presentano lesioni diffuse e gli infissi sono assenti o comunque non recuperabili.
