SCHEDA

OGTD - Definizione tipologica	chiesa
OGTN - Denominazione	Chiesa di S. Rocco

PVCS - Stato	ITALIA
PVCR - Regione	Lombardia
PVCP - Provincia	BS
PVCC - Comune	Capo di Ponte
PVCI - Indirizzo	Via San Rocco

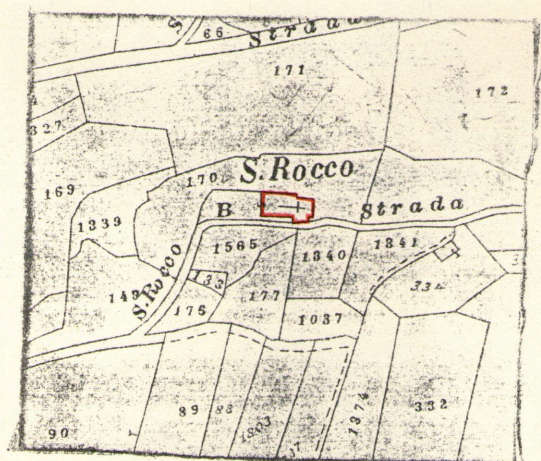
STCR - Riferimento alla parte	intero bene
STCC - Stato di conservazione	cattivo
STCO - Indicazioni specifiche	La chiesa è in cattivo stato di conservazione, soprattutto per l'umidità e le infiltrazioni d'acqua provenienti dal terreno, che hanno completamente ammuffito i pavimenti, e rovinato l'intonaco. sarebbero necessari interventi di restauro.
