# SCHEDA

OGTN - Denominazione Chiesa dello Spirito Santo

<b>PVCR - Regione</b>	Campania
<b>PVCP - Provincia</b>	SA
<b>PVCC - Comune</b>	Montecorvino Rovella
<b>PVCI - Indirizzo</b>	84096

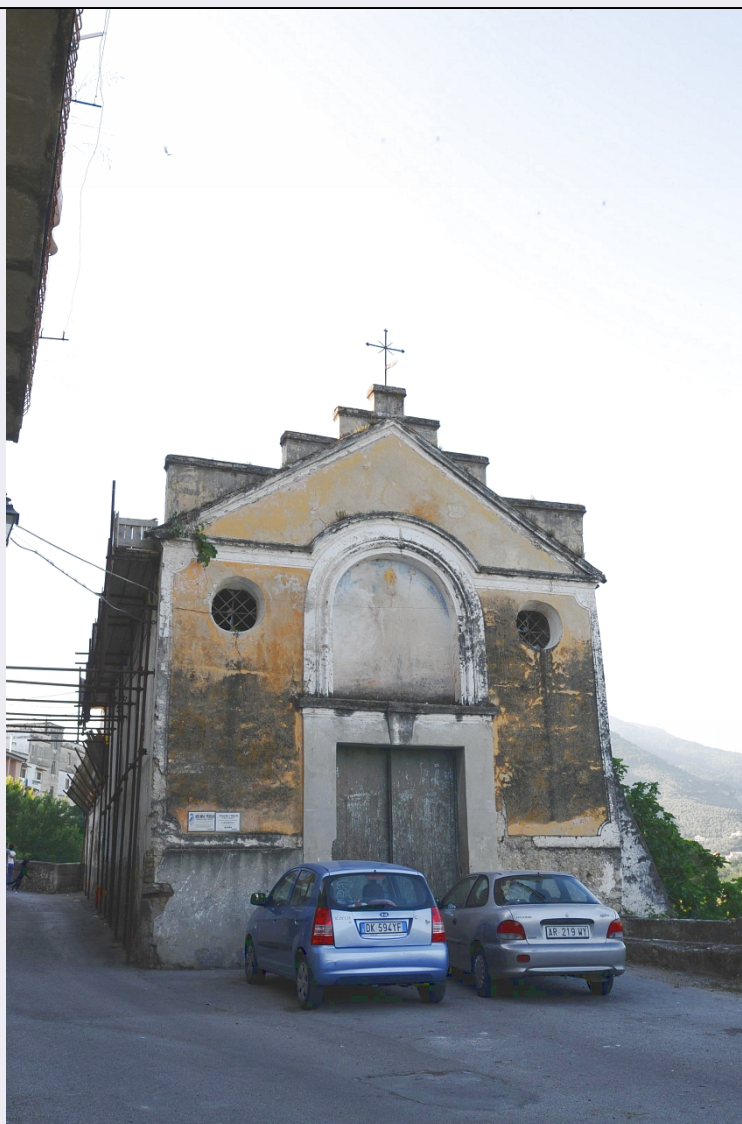
Edificio ad unica navata di forma rettangolare. Strutture verticali in muratura di pietrame con intonaco liscio. Copertura con tetto a falde con capriate lignee e manto in coppi. Volta a botte sull'altare e soffitto piano con putrelle e tavelle. Pavimenti in maioliche. All'interno tela sul soffitto e affresco sull'altare raffigurante lo Spirito Santo .Presenza di balaustra in legno del coro. Fondazioni non accertabili.

<b>STCR - Riferimento alla parte</b>	intero bene
<b>STCC - Stato di conservazione</b>	cattivo
<b>STCO - Indicazioni specifiche</b>	Sono inoltre da notare attualmente delle lesioni diffuse lungo le pareti, sull'altare e all'ingresso si apre il terremoto del 1980 che per vetustà. Al lato valle della chiesa, precisamente dove sono collocati dei barbacani di rinforzo, tre di essi risultano discosti dalla parete; inoltre sono rilevabili lesioni dovute ad una rotazione allo stesso lato valle.
