SCHEDA

OGTD - Definizione tipologica convento

OGTN - Denominazione refettorio del convento della SS. Annunziata

PVCC - Comune Avella

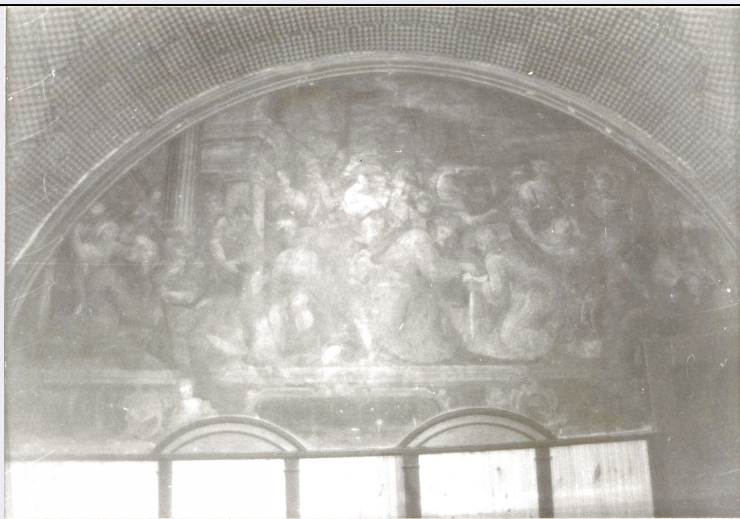
all'intervento	Costruzione
ATBD - Denominazione	maestranze campane
ATBM - Fonte dell'attribuzione	NR (recupero pregresso)
RE - NOTIZIE STORICHE	
REN - NOTIZIA	
REN R - Riferimento	intero bene
RENN - Notizia	Il refettorio è un ambiente posto nell'ala sud del convento; un vasto spazio interno, unico ambiente comunitario della struttura originaria (oggi è stata ricavata una sala da pranzo nella ex foresteria). La composizione è tipica dei refettori francescani della fine del '500. Anche se molto più aulico (per le dimensioni e per le pitture) di questo di Avella, il refettorio di S. Angelo in Palco (del '400) presso Nola presenta complessivamente i caratteri architettonici del nostro: tre volte a crociera contigue, alte aperture poste su un solo lato, affaccio verso l'esterno del convento. Gli affreschi che in origine dovevano ricoprire anche le volte del refettorio sono scomparse, a meno che non si ritrovino al di sotto dell'attuale rivestimento delle crociere. Delle varie manomissioni subite dalla sala nel corso dei secoli (dopo il 1860 fu adibita ad aula scolastica) la più grave risale agli anni '70: rivestimento delle pareti perimetrali con doghe di legno e le volte con cartone pressato.
