SCHEDA

torre

OGTQ - Qualificazione di avvistamento

OGTN - Denominazione TORRE DI COLLELUNGO

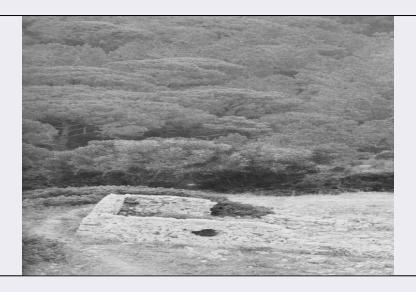
| RELS - Secolo | XVI |
|---|--|
| IST - Configurazione | Resti di un edificio a pianta quadrata; strutture portanti in pietra; |
| strutturale primaria | copertura non più esistente. |
