# SCHEDA

OGTD - Definizione porta

<b>appartenenza</b>	struttura di fortificazione
<b>OGTF - Funzione</b>	civile, militare
<b>OGTN - Denominazione /dedicazione</b>	Porta Vittoria
<b>LC - LOCALIZZAZIONE GEOGRAFICO-AMMINISTRATIVA</b>	
<b>PVC - LOCALIZZAZIONE GEOGRAFICO-AMMINISTRATIVA</b>	
<b>PVCS - Stato</b>	ITALIA
<b>PVCR - Regione</b>	Molise
<b>PVCP - Provincia</b>	CB
<b>PVCC - Comune</b>	Busso
<b>PVL - Altra località</b>	Monte Vairano (IGM)
<b>CS - LOCALIZZAZIONE CATASTALE</b>	
<b>CTL - Tipo di localizzazione</b>	localizzazione fisica
<b>CTS - LOCALIZZAZIONE CATASTALE</b>	
<b>CTSC - Comune</b>	Busso
<b>CTSF - Foglio/Data</b>	13
<b>CTSN - Particelle</b>	10
<b>DT - CRONOLOGIA</b>	
<b>DTZ - CRONOLOGIA GENERICA</b>	
<b>DTZG - Fascia cronologica di riferimento</b>	IV a.C.
<b>DTZS - Frazione cronologica</b>	fine
<b>DTM - Motivazione cronologia</b>	analisi delle strutture murarie
<b>MT - DATI TECNICI</b>	
<b>MIS - MISURE</b>	
<b>MISU - Unità</b>	UNR
<b>MISR - Mancanza</b>	MNR

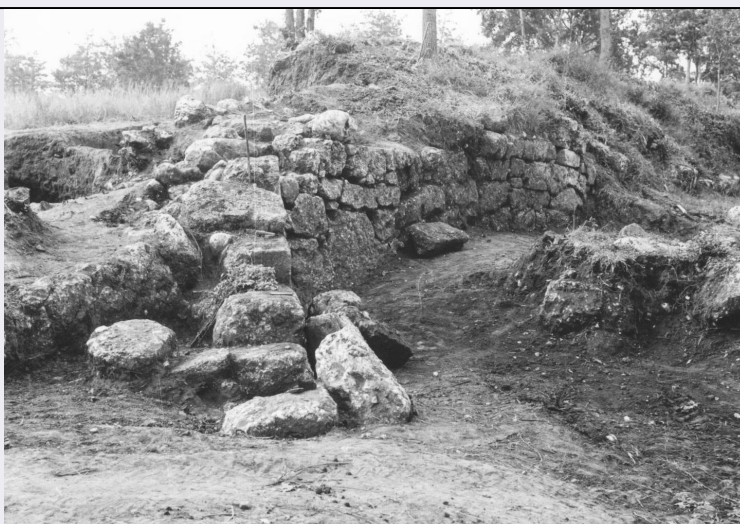
<b>CO - CONSERVAZIONE</b>	
<b>STC - STATO DI CONSERVAZIONE</b>	
<b>STCC - Stato di conservazione</b>	mediocre
<b>STCS - Indicazioni specifiche</b>	struttura scavata quasi totalmente; manca la parte superiore
<b>DA - DATI ANALITICI</b>	
<b>DES - DESCRIZIONE</b>	
<b>DESO - Descrizione</b>	La porta è posta sull'unico lato (orientale) del perimetro murario dove il terreno è quasi pianeggiante e con una leggera pendenza verso l'interno. Ciò è stato addotto come spiegazione della diversa conformazione delle mura su questo lato rispetto agli altri. Pur presentando la ormai classica conformazione a "corridoio obliquo" la struttura è qui più articolata che altrove; l'aggancio con le mura ha infatti determinato la necessità di cambiare sul lato nord l'orientamento delle mura, che a circa m. 5 dall'ingresso formano un angolo per potersi collegare con la struttura della porta. Delle guance resta solo quella Sud, di cui si sono conservati due filari di blocchetti

in pietra e un cardine, con diametro di circa cm. 12; il cardine è stato distanziato dalla guancia per permettere alla porta di girare sul perno con maggiore facilità. Della guancia destra restano tracce per alcuni blocchi a fior di terra, in cui non è chiaro se sia possibile riconoscere le fondazioni.
<b>NSC - Notizie storico-critiche</b>	Sul lato destro della porta è presente una fornace del II secolo a.C., costruita per produrre vasi a vernice nera. La presenza della fornace rende verosimile l'ipotesi che questo lato della porta sia stato radicalmente modificato per permettere l'accesso alla fornace stessa. Ciò farebbe presumere che nell'arco del tempo in cui fu operativa la fornace, la porta abbia perso parte delle sue funzioni.
<b>INT - Interpretazione</b>	Porta di accesso dell'insediamento fortificato sannitico, sul lato orientale del perimetro murario.
