OGTD - Definizione insediamento fortificato

PVCS - Stato	ITALIA
PVCR - Regione	Molise
PVCP - Provincia	CB
PVCC - Comune	Baranello
PVL - Altra località	Monte Vairano (IGM)
PVL - Altra località	comune di Busso

L'abitato italico di Monte Vairano trova l'elemento più significativo nel perimetro murario. Esso si estende per circa 3 Km e racchiude un'

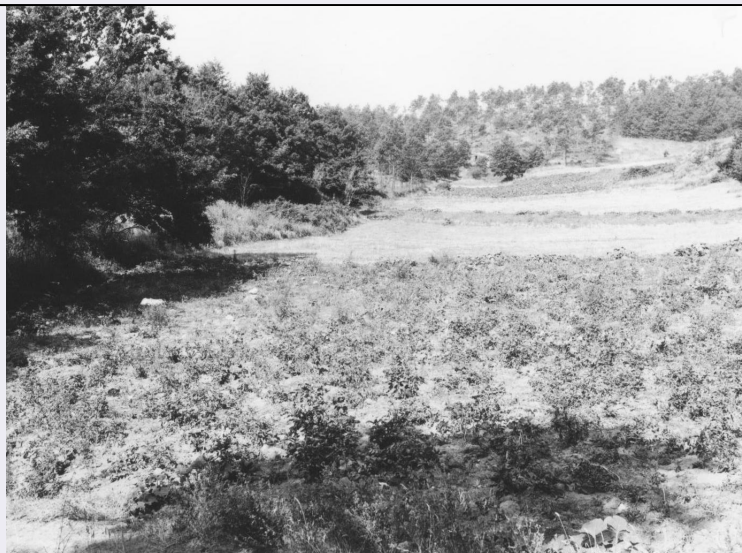
STCC - Stato di conservazione	mediocre
STCS - Indicazioni specifiche	quasi completamente interrato, manca ovunque la parte superiore

DESO - Descrizione	<p>area di circa 50 ettari, in cui sono comprese quattro colline, che si dispongono attorno ad una valletta centrale, denominata Piana Melaina. Le mura si mantengono su una quota più o meno uniforme oscillante tra i 900 e 950 m. Il percorso delle mura non è lineare: in più punti sono stati infatti rinvenuti angoli anche stretti; speroni di roccia, presenti nel tracciato, sono stati inglobati nel perimetro stesso. Il perimetro, se si esclude un tratto sul lato Ovest della montagna, è stato riconosciuto quasi per intero: esso assume la forma di un trapezio, anche se con una certa approssimazione; su due dei suoi lati si innestano due rientranze, una sul lato Nord ed un'altra, meno accentuata, sul lato Sud-Est. Due sono le tecniche costruttive presenti, scelte e applicate di volta in volta in base alla conformazione del suolo. Quando il terreno è in pendenza verso l'esterno, le mura presentano solo il paramento esterno, a grossi blocchi poligonali sovrapposti a secco e spazio intermedio riempito con materiale di risulta e terriccio. Nel caso in cui il terreno pende verso l'interno o è pianeggiante, le mura presentano un duplice paramento: un primo esterno a grossi blocchi con facciavista, ed un secondo in pendenza, composto di piccole pietre appena sbazzate e disposte con una certa simmetria; il secondo paramento ha la funzione di controscarpa ed è poi ricoperto da terriccio, così da formare una terrazza artificiale. Lungo questo perimetro sono state rinvenute tracce consistenti di piccoli edifici quadrangolari; di essi generalmente non sopravvivono che due filari di blocchi di pietra lavorati.</p>
