TSK - Tipo Scheda MA

OGTD - Definizione porta

appartenenza	struttura di fortificazione
OGTF - Funzione	abitativa, civile, militare
OGTN - Denominazione /dedicazione	Porta Meridionale
LC - LOCALIZZAZIONE GEOGRAFICO-AMMINISTRATIVA	
PVC - LOCALIZZAZIONE GEOGRAFICO-AMMINISTRATIVA	
PVCS - Stato	ITALIA
PVCR - Regione	Molise
PVCP - Provincia	CB
PVCC - Comune	Baranello
PVL - Altra localita'	Monte Vairano (IGM)
CS - LOCALIZZAZIONE CATASTALE	
CTL - Tipo di localizzazione	localizzazione fisica
CTS - LOCALIZZAZIONE CATASTALE	
CTSC - Comune	Baranello
CTSF - Foglio/Data	2
CTSN - Particelle	20
GP - GEOREFERENZIAZIONE TRAMITE PUNTO	
GPI - Identificativo punto	2
GPL - Tipo di localizzazione	localizzazione fisica
GPD - DESCRIZIONE DEL PUNTO	
GPDP - PUNTO	
GPDPX - Coordinata X	14.566856297
GPDPY - Coordinata Y	41.532772743
GPM - Metodo di georeferenziazione	punto approssimato
GPT - Tecnica di georeferenziazione	rilievo da cartografia senza sopralluogo
GPP - Proiezione e Sistema di riferimento	WGS84

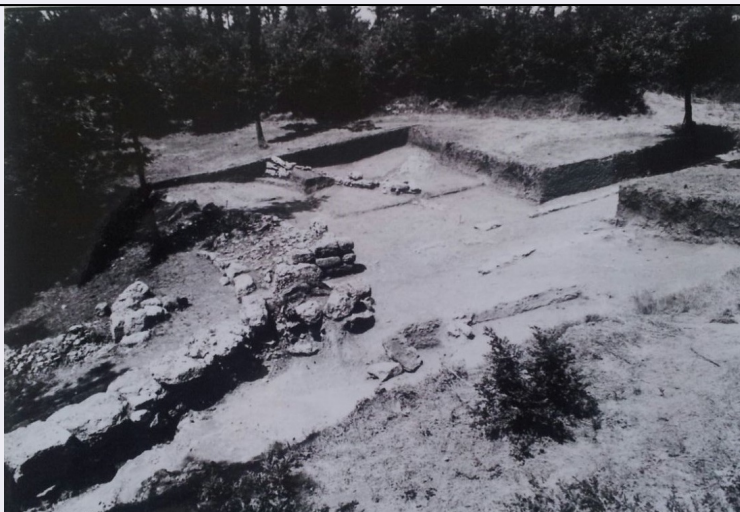
STCC - Stato di conservazione	mediocre
STCS - Indicazioni specifiche	Manca la parte superiore. Il monumento, scavato nel 1977, non è stato interessato da restauri.

DESO - Descrizione	<p>Dei tre accessi all'abitato di Monte Vairano, Porta Meridionale è quello più piccolo. Si compone di due strutture quadrangolari in pietra che si dispongono ai lati dell'accesso e fungono da terminali del perimetro murario. Esse si sovrappongono alle guance della porta, rappresentando il punto di congiunzione delle mura con la porta. Di queste, quella Est si conserva per un'altezza di 2 m ca. Strutturalmente la planimetria delle due costruzioni risulta diversa: pur avendo una dimensione sostanzialmente identica, la prima ha una forma romboidale, mentre la seconda quadrangolare; la motivazione, più che a problemi tecnici, è da attribuire a motivi morfologici. La prima torre, infatti, si colloca su una superficie in netta pendenza verso l'esterno, mentre la seconda si sovrappone ad un piano con bassa inclinazione. Anche in questo caso la diversità è da attribuire a fattori morfologici; la porta infatti si colloca in un punto del perimetro murario in cui è presente una profonda rientranza che forma un angolo superiore a 90°; la necessità di adattamento a questa angolazione determina la non perfetta ortogonalità dei lati della torre Est. La parte interna di questa torre viene ad avere una collocazione intermedia tra la parte della superficie di terreno in pendenza a quella orizzontale; la base della scarpata che si determina viene contenuta da uno zoccolo di pietra molto basso, composto da pietre disposte a formare una fascia larga oltre 1 mt. I blocchi che compongono le due guance non presentano una forma omogenea: mentre in quella Est sono per lo più poligonali e di grosse dimensioni, in quella Ovest presentano una facciavista per lo</p>

più rettangolare. Della porta si conservano entrambi i cardini; la loro disposizione non è ortogonale rispetto all'asse della porta. Sui blocchi in cui compaiono i cardini sono altri piccoli sgusci ed un'impronta rettangolare, entrambi da collegare alla struttura della porta; di essi tuttavia non è chiara la funzione: se infatti il foro centrale è sicuramente il cardine, gli altri incassi presenti sullo stesso blocco e le impronte quadrangolari propongono un'articolazione complessa del sistema di rotazione della porta, non lineare.
