OGTD - Definizione lapide commemorativa ai caduti

PVCL - Localita'	L'AQUILA
LDC - COLLOCAZIONE SPECIFICA	
LDCT - Tipologia	scuola
LDCQ - Qualificazione	secondaria
LDCN - Denominazione attuale	Liceo Classico D. Cotugno
LDCC - Complesso di appartenenza	Ex Convento di San Francesco
LDCU - Indirizzo	Piazza Palazzo
LDCS - Specifiche	parete destra rispetto all'ingresso della scuola
DT - CRONOLOGIA	
DTZ - CRONOLOGIA GENERICA	
DTZG - Secolo	XX
DTZS - Frazione di secolo	secondo quarto
DTS - CRONOLOGIA SPECIFICA	
DTSI - Da	1922
DTSV - Validita'	post
DTSF - A	1922
DTSL - Validita'	ante
DTM - Motivazione cronologia	analisi storica
DTM - Motivazione cronologia	documentazione
AU - DEFINIZIONE CULTURALE	
ATB - AMBITO CULTURALE	
ATBD - Denominazione	ambito abruzzese
ATBM - Motivazione dell'attribuzione	contesto
MT - DATI TECNICI	
MTC - Materia e tecnica	marmo
MIS - MISURE	
MISU - Unita'	cm
MISA - Altezza	150
MISL - Larghezza	80
CO - CONSERVAZIONE	
STC - STATO DI CONSERVAZIONE	
STCC - Stato di conservazione	mediocre

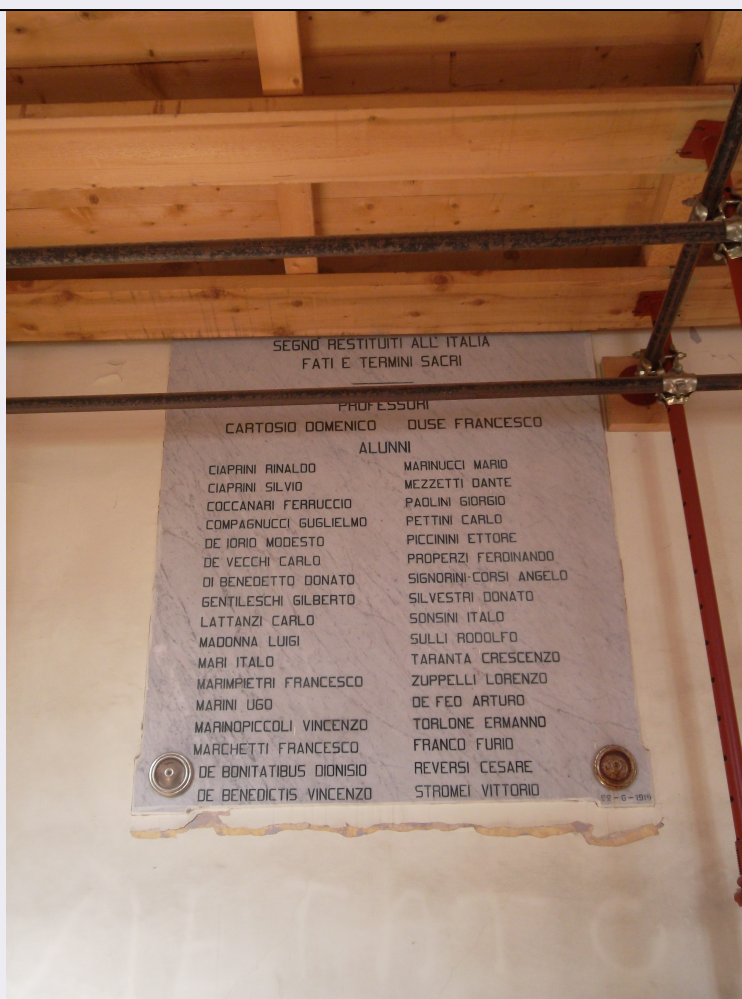
STCS - Indicazioni specifiche	Sebbene il manufatto appaia in condizioni discrete, ha subito gravi danni durante il terremoto. In particolare si trova in una parte di edificio dove è avvenuto il crollo del solaio e la lapide risulta staccata dal supporto murario retrostante.
DA - DATI ANALITICI	
DES - DESCRIZIONE	
DESO - Indicazioni sull'oggetto	La lapide è di forma semplicissima, rettangolare.

ADSM - Motivazione	scheda contenente dati liberamente accessibili
CM - COMPILAZIONE	
CMP - COMPILAZIONE	
CMPD - Data	2015
CMPN - Nome	Giancola, A.
RSR - Referente scientifico	Meduri, G.
FUR - Funzionario responsabile	Meduri, G.
AN - ANNOTAZIONI	
OSS - Osservazioni	Parte della lapide non è visibile a cuasa dei puntellamenti messi in opera per la messa in sicurezza dell'edificio, gravemente compromesso dal sisma del 6 aprile 2009
