# SCHEDA

OGTN - Denominazione PODERE SANTA MARIA IN BORRACCIA ex CONVENTO

OGAD - Denominazione CONVENTO DI SANTA MARIA IN BORRACCIA

PVCC - Comune Magliano in Toscana

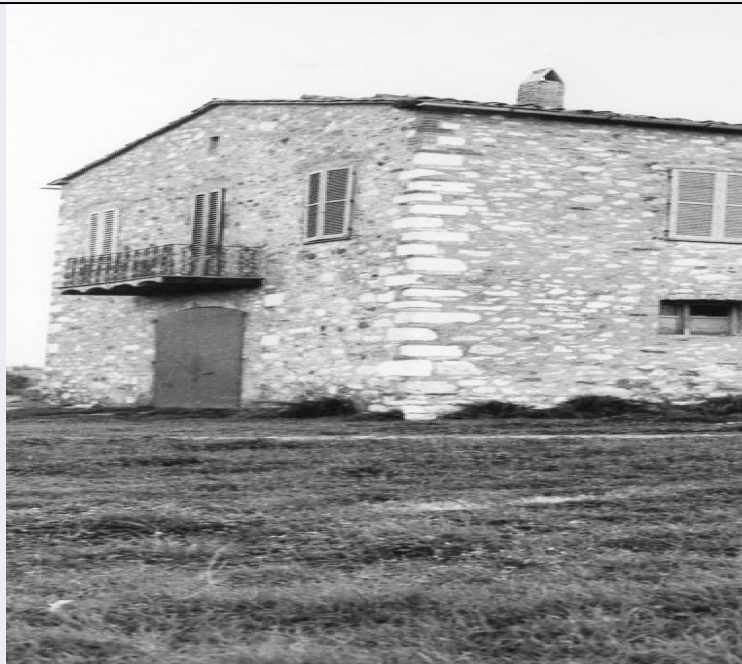
Dal punto di vista planimetrico possiamo definire l'ex convento come una struttura centrale lunga e stretta alla quale sono addossati lateralmente altri piccoli blocchi; l'andatura movimentata della pianta si ripete anche dal lato prospettico con snellezza e plasticità. Frontalmente l'edificio è caratterizzato dal corpo centrale con portone ad arco a sesto ribassato e al piano superiore tre finestre, di cui quella centrale con terrazzo, che conservano ancora una piccolissima traccia che porta a ritenere che anche le finestre si aprissero ad arco a sesto ribassato. Sulla sinistra si addossa un piccolo blocco più basso (probabilmente di epoca posteriore) con arco a tutto sesto al piano terra che consente l'accesso all'interno, al piano superiore sono delle finestrelle, alcune delle quali tamponate. Il fianco sinistro, nel complesso abbastanza semplice, è caratterizzato da una serie di aperture al piano superiore; più in basso sono delle piccole finestre che danno luce alle cantine.

<b>RENN - Notizia</b>	Uno degli elementi più interessanti è rappresentato dalla scala posta sul fianco destro parallela al muro perimetrale. Nonostante i notevoli restauri sia le pedate che le alzate sono in pietra originaria e sembrerebbe autentica anche la struttura in elevazione che funge da parapetto per la scala e da affaccio al pianerottolo, sotto il quale una apertura voltata consente l'accesso ad un piccolo ambiente dove a sua volta un'altra apertura conduce all'interno. Questo lato dell'edificio, che termina con quella che dovevavessere la chiesa, ha dunque conservato maggiormente l'antica struttura: infatti quest'ultima (oggi granaio e deposito attrezzi) ha internamente soffitto a travi in legno con copertura a capanna e all'esterno, a parte la realizzazione in pietra grossolanamente sbazzata assai più evidente che sulle altre strutture murarie, ha ancora in alto una finestrella strombata ad arco con cornice .
