OGTD - Definizione tipologica	palazzo
OGTN - Denominazione	PALAZZO DI ORIGINE MEDIOEVALE

OGAG - Genere denominazione	storica
OGAD - Denominazione	Palazzo con tracce medievali sulla facciata

PVCS - Stato	ITALIA
PVCR - Regione	Toscana
PVCP - Provincia	GR
PVCC - Comune	Magliano in Toscana
PVCL - Località	MAGLIANO IN TOSCANA
PVCI - Indirizzo	Corso G. Garibaldi, 21(P)/46/48/50

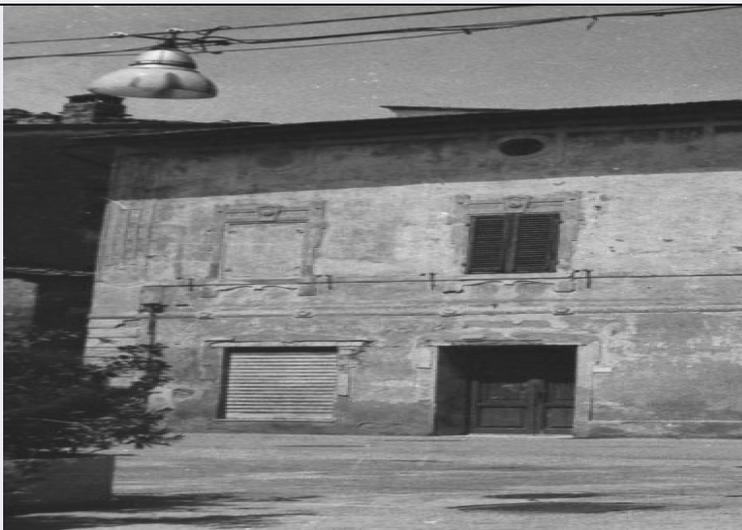
Palazzo a pianta rettangolare costruito presumibilmente nel XIV secolo. In facciata sono evidenti tracce di architettura medioevale; le aperture sono distribuite simmetricamente rispetto al portone d'accesso incorniciato da ampia strombatura. I primi due livelli sono separati da una cornice marcapiano decorata a motivi vegetali. Le finestre presentano cornici a intonaco e l'ultima a sinistra è tamponata. Il paramento murario è in stato di degrado ma a livello del sottogronda sono ancora visibili tracce di decorazione. L'edificio è stato ristrutturato probabilmente in epoca rinascimentale.

Edificio che si sviluppa su due piani fuori terra; strutture portanti in laterizio e pietrisco; copertura a tetto.
