SCHEDA

CD - CODICI			
TSK - Tipo Scheda	OA		
LIR - Livello ricerca	I		
NCT - CODICE UNIVOCO			
NCTR - Codice regione	13		
NCTN - Numero catalogo generale	00289181		
ESC - Ente schedatore	S107		
ECP - Ente competente	S107		
RV - RELAZIONI			
ROZ - Altre relazioni	1300289182		
ROZ - Altre relazioni	1300289181		
OG - OGGETTO			
OGT - OGGETTO			
OGTD - Definizione	portale		
OGTV - Identificazione	pendant		
QNT - QUANTITA'			
QNTN - Numero	1		
LC - LOCALIZZAZIONE GEOGRAFICO-AMMINISTRATIVA			
PVC - LOCALIZZAZIONE GE	PVC - LOCALIZZAZIONE GEOGRAFICO-AMMINISTRATIVA ATTUALE

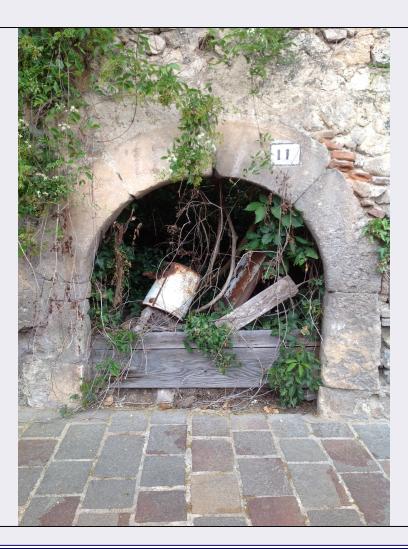
PVCS - Stato	ITALIA	
PVCR - Regione	Abruzzo	
PVCP - Provincia	AQ	
PVCC - Comune	Magliano de' Marsi	
PVCL - Localita'	MAGLIANO DE'MARSI	
PVE - Diocesi	AVEZZANO	
LDC - COLLOCAZIONE SPECIFICA		
LDCT - Tipologia	percorso viario	
LDCC - Complesso monumentale di appartenenza	ruderi	
UB - UBICAZIONE E DATI PATRI	IMONIALI	
UBO - Ubicazione originaria	OR	
DT - CRONOLOGIA		
DTZ - CRONOLOGIA GENERICA		
DTZG - Secolo	XIX	
DTS - CRONOLOGIA SPECIFIC	CA	
DTSI - Da	1800	
DTSF - A	1899	
DTM - Motivazione cronologia	contesto	
AU - DEFINIZIONE CULTURALE		
ATB - AMBITO CULTURALE		
ATBD - Denominazione	ambito abruzzese	
ATBR - Riferimento all'intervento	esecuzione	
ATBM - Motivazione dell'attribuzione	contesto	
MT - DATI TECNICI		
MTC - Materia e tecnica	pietra	
MIS - MISURE		
MISU - Unita'	cm	
MISA - Altezza	164	
MISL - Larghezza	190	
MISP - Profondita'	14	
CO - CONSERVAZIONE		
STC - STATO DI CONSERVAZI	IONE	
STCC - Stato di conservazione	mediocre

STCS - Indicazioni specifiche	La parte inferiore del portale è andata perduta, probabilmente al momento dell'innalzamento del piano stradale. La pietra ha subito attacchi biologici e chimici.	
DA - DATI ANALITICI		
DES - DESCRIZIONE		
DESO - Indicazioni	Portale ad arco a tutto sesto, costituito da più conci in pietra locale.

sull'oggetto	Manca la parte inferiore.	
DESI - Codifica Iconclass	nessun soggetto	
DESS - Indicazioni sul soggetto	nessun soggetto	
NSC - Notizie storico-critiche	La parte inferiore del portale è andata perduta probabilmente in occasione del terremoto del 13 gennaio del 1915.	
TU - CONDIZIONE GIURIDICA E VINCOLI		
CDG - CONDIZIONE GIURIDICA		
CDGG - Indicazione generica	proprietà privata	
DO - FONTI E DOCUMENTI DI RIFERIMENTO		
FTA - DOCUMENTAZIONE FOTOGRAFICA		
FTAX - Genere	documentazione esistente	
FTAP - Tipo	fotografia digitale (file)	
FTAN - Codice identificativo	New_1446201350563	
AD - ACCESSO AI DATI		
ADS - SPECIFICHE DI ACCESSO AI DATI		
ADSP - Profilo di accesso	2	
ADSM - Motivazione	scheda di bene di proprietà privata	
CM - COMPILAZIONE		
CMP - COMPILAZIONE		
CMPD - Data	2015	
CMPN - Nome	Di Cristofano E.	
RSR - Referente scientifico	Mucciante G.	
FUR - Funzionario responsabile	Cianetti M. A.
