SCHEDA

OGTD - Definizione	portale architravato
--------------------	----------------------

PVCS - Stato	ITALIA
PVCR - Regione	Abruzzo
PVCP - Provincia	AQ
PVCC - Comune	Pacentro
PVCL - Localita'	PACENTRO

LDCT - Tipologia	palazzo
LDCQ - Qualificazione	privato
LDCU - Denominazione spazio viabilistico	Via Santa Maria Maggiore n. 12

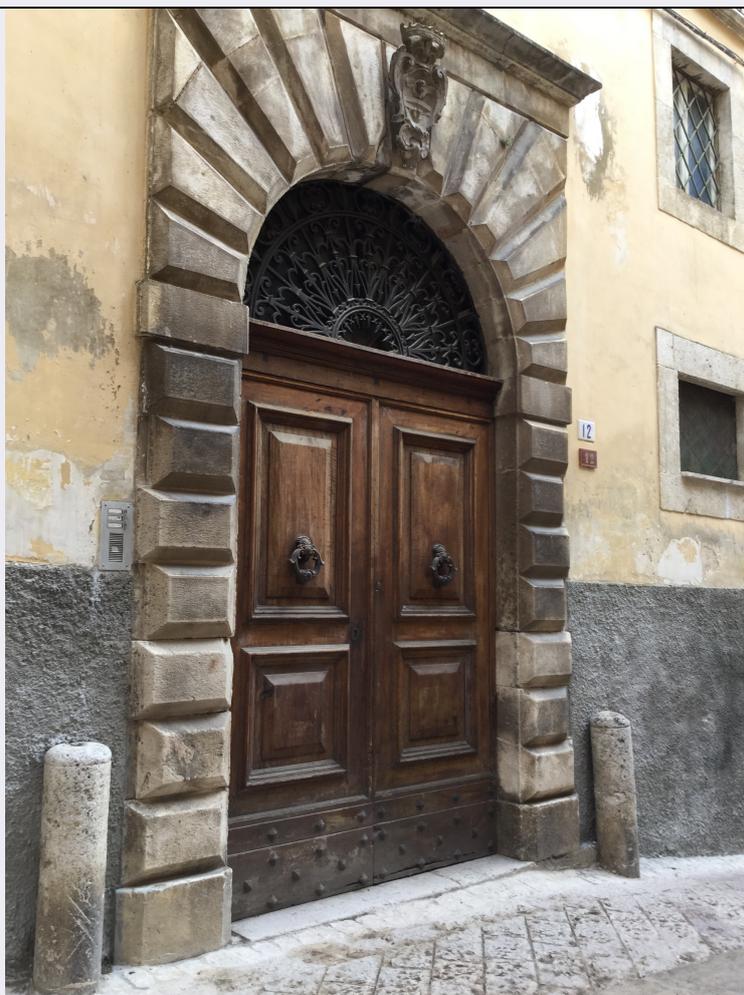
STCS - Indicazioni specifiche	Croste nere diffuse in tutti gli elementi lapidei che costituiscono il portale. Attacchi biologici visibili in corrispondenza di una fessurazione nella zona alta dell'arco. Dilavamenti concentrati nella zona dell'architrave dovuti agli agenti atmosferici esterni.
--------------------------------------	---

DESO - Indicazioni sull'oggetto	Il portale viene realizzato con la tecnica del bugnato e presenta in corrispondenza della chiave di volta uno stemma.
--	---

STMQ - Qualificazione	gentilizio
STMP - Posizione	in corrispondenza della chiave di volta
STMD - Descrizione	Lo stemma, scolpito in pietra, è sormontato da una corona e con al centro la testa di un puttino alato.
TU - CONDIZIONE GIURIDICA E VINCOLI	
CDG - CONDIZIONE GIURIDICA	
CDGG - Indicazione generica	proprietà privata
CDGS - Indicazione specifica	Comune di Pacentro
DO - FONTI E DOCUMENTI DI RIFERIMENTO	
FTA - DOCUMENTAZIONE FOTOGRAFICA	
FTAX - Genere	documentazione allegata
FTAP - Tipo	fotografia digitale (file)
FTAN - Codice identificativo	New_1446571796473
AD - ACCESSO AI DATI	
ADS - SPECIFICHE DI ACCESSO AI DATI	
ADSP - Profilo di accesso	1
ADSM - Motivazione	scheda contenente dati liberamente accessibili
CM - COMPILAZIONE	
CMP - COMPILAZIONE	
CMPD - Data	2015
CMPN - Nome	De Bonitatibus A.
FUR - Funzionario responsabile	Cianetti M.A.
