# SCHEDA

OGTD - Definizione tipologica	mulino
OGTN - Denominazione	Mulino San Nicolò degli Strozzi

PVCS - Stato	ITALIA
PVCR - Regione	Calabria
PVCP - Provincia	RC
PVCC - Comune	Reggio di Calabria
PVCE	Gallico

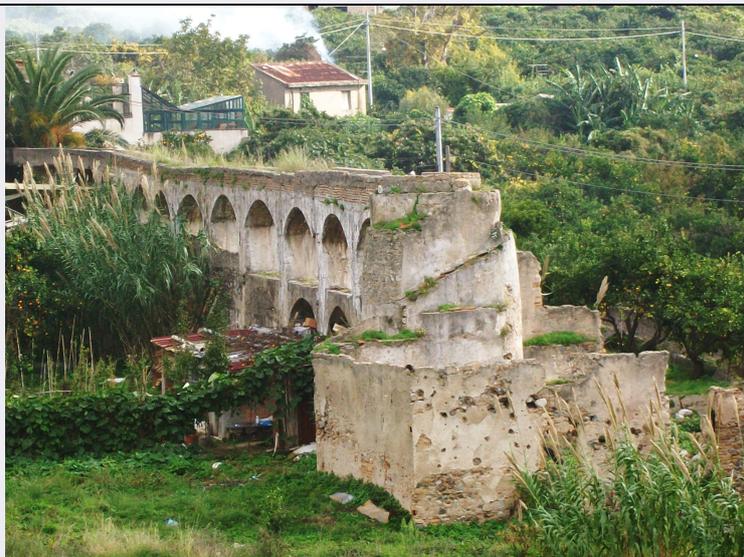
<b>AN - ANNOTAZIONI</b>	
<b>OSS - Osservazioni</b>	<p>Il complesso edilizio a pianta irregolare allungata si compone di due ambienti, di cui uno adibito a sala molitura. Le murature sono in pessimo stato di conservazione e hanno subito molti crolli parziali. Sono riconoscibili diverse tipologie di muratura: pietra e laterizi, laterizi pieni, blocchi di conglomerato cementizio, tale “disordine” è frutto di molte ricostruzioni e rimaneggiamenti. Le aperture sono prive di infissi. La copertura, probabilmente a padiglione con struttura portante in legno, è completamente assente. Il cunicolo, completamente interrato, è costituito da un ambiente coperto con una volta a botte ribassata, realizzata con mattoni pieni di laterizio posti di coltello che poggia su un basamento della stessa tipologia. Il caratteristico arco di uscita è realizzato a sesto ribassato con una fila di mattoni pieni di laterizio. Molto caratteristica la massiccia torre (saetta) e soprattutto il lungo acquedotto aereo realizzato con doppia arcata sovrapposta di mattoni pieni di laterizio che rappresenta un forte segno all'interno del paesaggio della foce del Gallico. All'interno, del complesso edilizio, sono ancora presenti le due macine in pietra posizionate su un basamento in muratura.</p>
