SCHEDA

OGTD - Definizione	portale
--------------------	---------

LDCT - Tipologia	casa
LDCQ - Qualificazione	privata
LDCU - Denominazione spazio viabilistico	Via Madonna delle Grazie
LDCS - Specifiche	N.21

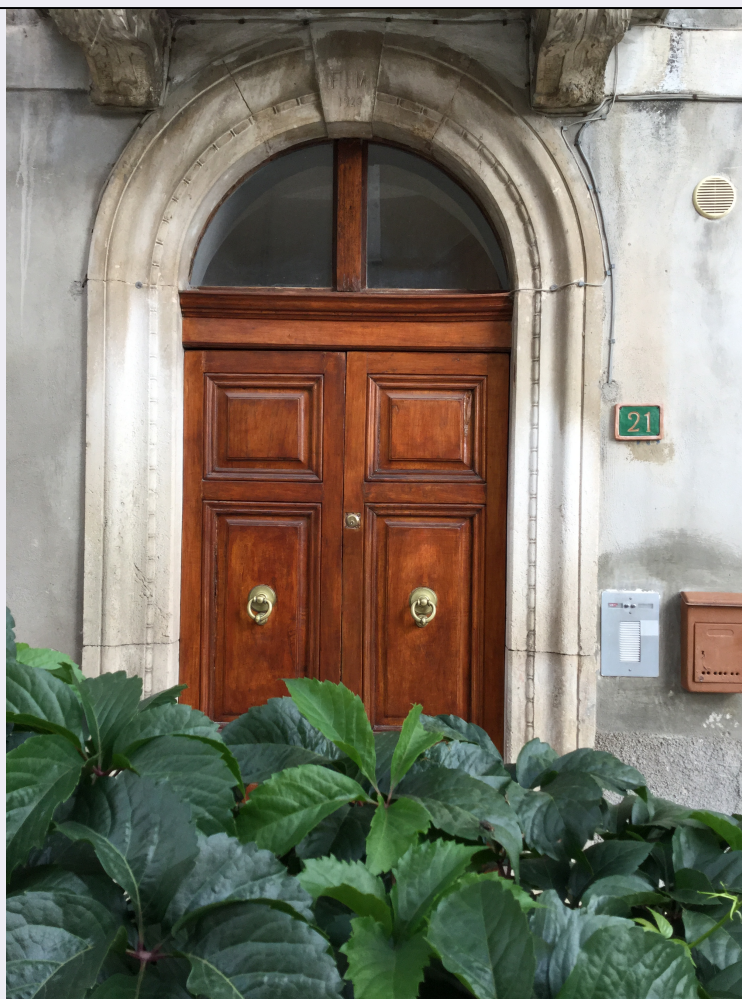
STCC - Stato di conservazione	discreto
STCS - Indicazioni specifiche	Fenomeni di dilavamento sono visibili e concentrati nella parte alta (arco) del portale; le croste nere sono diffuse sia nella parte alta che nel basamento del manufatto; gli sbiancamenti interessano i pilastri del portale, mentre nella parte bassa, nello specifico nei conci dei pilastri e nei basamenti annessi si ravvisano piccole parti mancanti degli elementi.

DESO - Indicazioni sull'oggetto	Il portale è composto da un arco a tutto sesto e da un gioco di modanature concave e convesse, arricchite da una cornice decorativa che corre lungo tutta la superficie del manufatto interrompendosi in prossimità della chiave di volta, nella quale ritroviamo la data di realizzazione del portale insieme alle iniziali a carattere maiuscolo F. M.
DESI - Codifica Iconclass	N.R.
