SCHEDA

OGTD - Definizione portale architravato

PVCC - Comune Pacentro

LDCT - Tipologia	Palazzo
LDCU - Denominazione spazio viabilistico	Piazza Umberto I
LDCS - Specifiche	N. 28

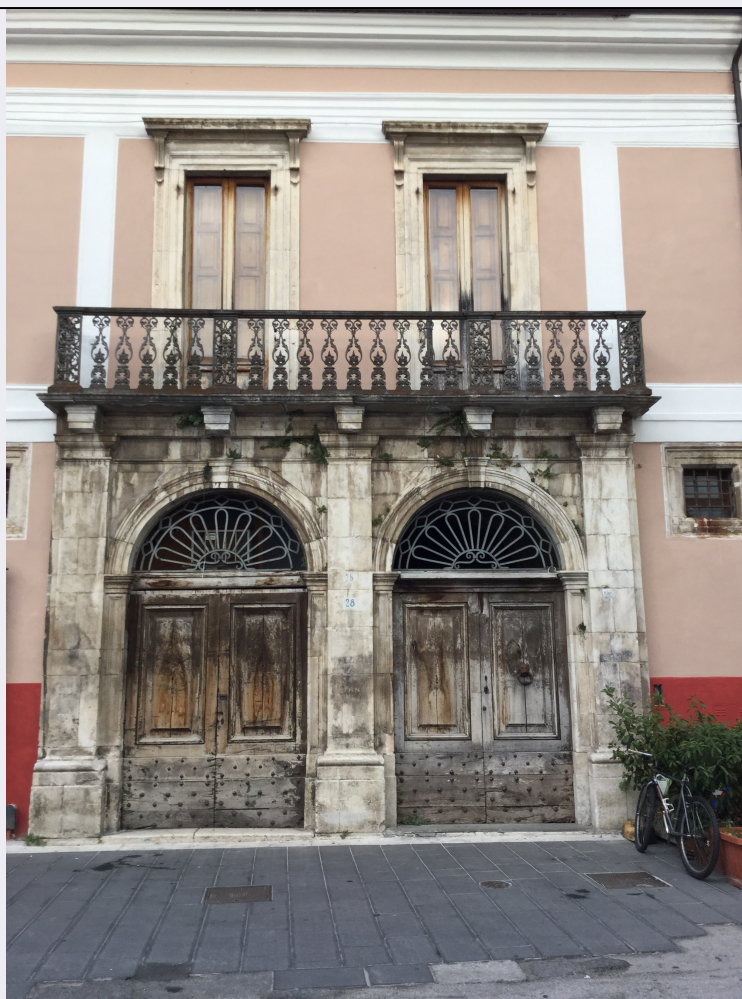
STCC - Stato di conservazione	discreto
STCS - Indicazioni specifiche	La coppia di portali verte in un discreto stato conservativo: gli attacchi biologici interessano la parte alta, per effetto del dilavamento e del conseguente deposito di acqua piovana negli elementi aggettanti. Le croste nere sono diffuse in modo particolare nella zona dell'architrave, degli archi e dei pilastri; si ravvisa inoltre la perdita delle stuccature tra i conci in modo diffuso su tutta la superficie del manufatto. Nei basamenti del portale, in modo particolare negli spigoli, si denota

DESO - Indicazioni sull'oggetto	Il portale architravato, sormontato da un balcone con una ringhiera in ferro battuto, è costituito da una coppia di archi a tutto sesto speculari e scanditi da tre lesene, una centrale e due laterali. Gli archi sono abbelliti da due lunette realizzate in ferro battuto anch'esse speculari.
--	---
