SCHEDA

OGTD - Definizione	portale
--------------------	---------

PVCS - Stato	ITALIA
PVCR - Regione	Abruzzo
PVCP - Provincia	AQ
PVCC - Comune	Pacentro
PVCL - Localita'	PACENTRO

LDCT - Tipologia	casa
LDCQ - Qualificazione	privata
LDCU - Denominazione spazio viabilistico	Via San Marco
LDCS - Specifiche	N. 2

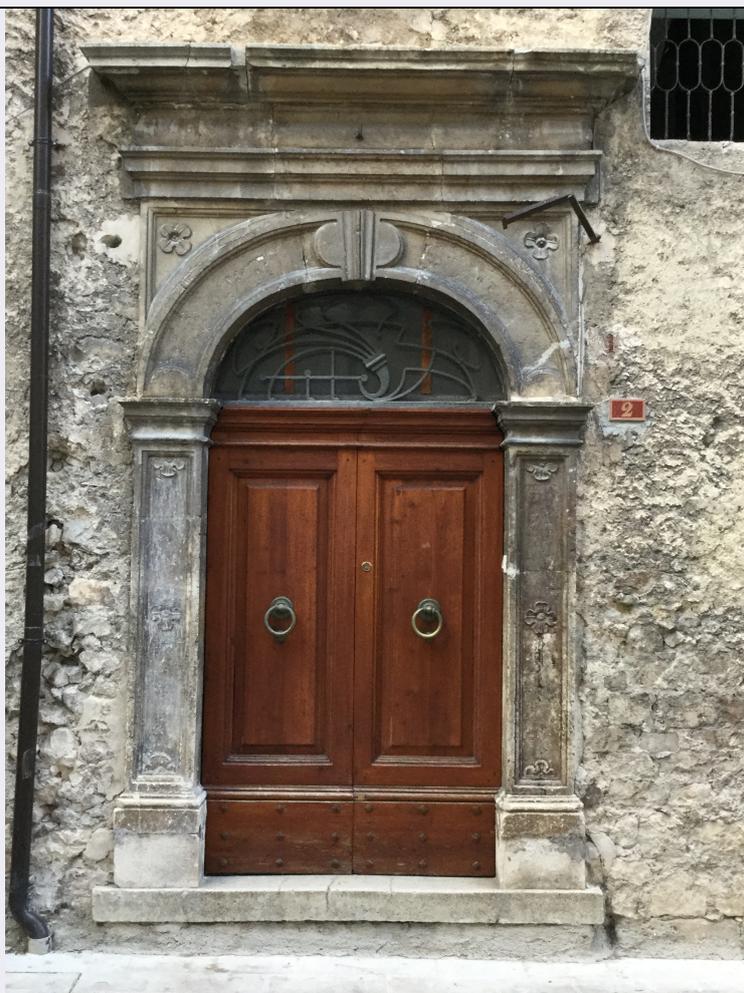
STCS - Indicazioni specifiche	Lo stato conservativo del manufatto lapideo è complessivamente mediocre in quanto le croste nere sono diffuse su tutta la superficie lapidea, sulla cornice aggettante dell'architrave si concentrano i fenomeni di dilavamento che hanno determinato, nel corso dei secoli, sbiancamenti e cancro della pietra in modo particolare in prossimità delle congiunzioni dei conci dove l'acqua di deposito ha contribuito al distacco delle stuccature tra le fughe. Si ravvisano inoltre piccole parti mancanti in cor
--------------------------------------	--

DESO - Indicazioni	Il portale architravato è composto da una trabeazione con due cornici aggettanti, un arco a sesto ribassato decorato con cornici scanalate e
---------------------------	--

sull'oggetto	volute sia in prossimità dei capitelli, sia nella chiave di volta. Elementi floreali scolpiti in alto rilievo sono presenti nella parte esterna dell' arco e sui pilastri.
DESI - Codifica Iconclass	N.R.
DESS - Indicazioni sul soggetto	N.R.
TU - CONDIZIONE GIURIDICA E VINCOLI	
CDG - CONDIZIONE GIURIDICA	
CDGG - Indicazione generica	proprietà privata
CDGS - Indicazione specifica	Comune di Pacentro
DO - FONTI E DOCUMENTI DI RIFERIMENTO	
FTA - DOCUMENTAZIONE FOTOGRAFICA	
FTAX - Genere	documentazione allegata
FTAP - Tipo	fotografia digitale (file)
FTAN - Codice identificativo	New_1448203497013
AD - ACCESSO AI DATI	
ADS - SPECIFICHE DI ACCESSO AI DATI	
ADSP - Profilo di accesso	1
ADSM - Motivazione	scheda contenente dati liberamente accessibili
CM - COMPILAZIONE	
CMP - COMPILAZIONE	
CMPD - Data	2015
CMPN - Nome	De Bonitatibus A.
FUR - Funzionario responsabile	Cianetti M.A.
