SCHEDA

OGTD - Definizione	portale
--------------------	---------

LDCT - Tipologia	palazzo
LDCQ - Qualificazione	privato
LDCU - Denominazione spazio viabilistico	Via San Marco
LDCS - Specifiche	N. 24

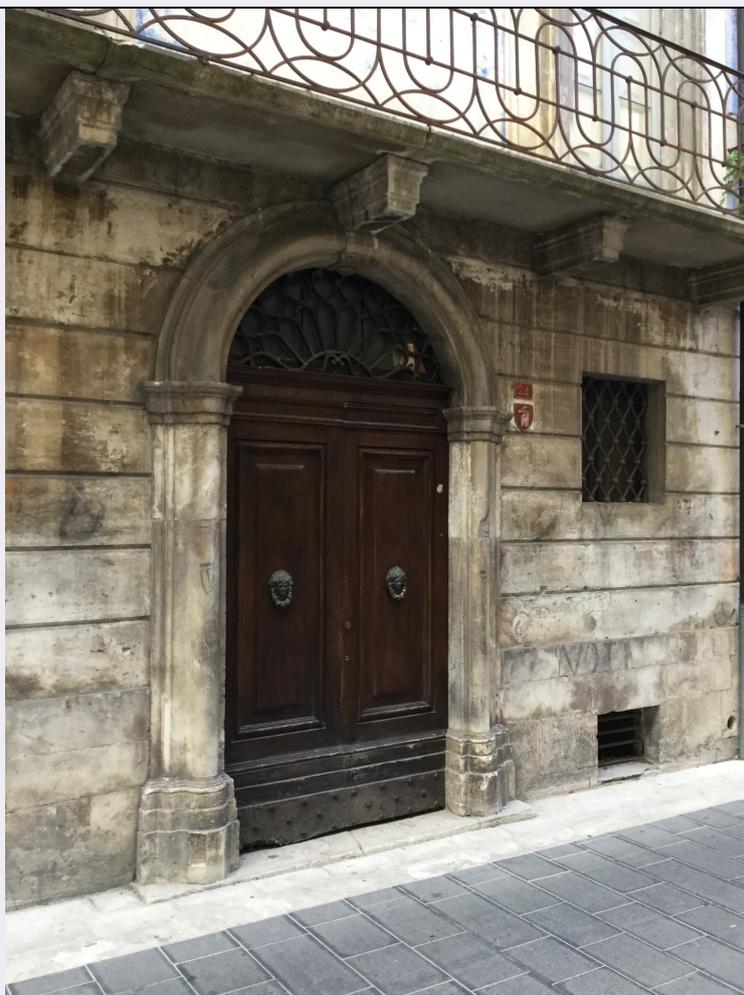
STCS - Indicazioni specifiche	Lo stato conservativo nel suo complesso è da considerarsi mediocre per la presenza di croste nere diffuse in modo particolare sugli elementi lapidei dell'arco e sui capitelli; gli sbiancamenti della pietra si concentrano sui piedritti e sul basamento, sui quali si rilevano anche perdita di piccoli elementi lapidei
--------------------------------------	---

DESO - Indicazioni sull'oggetto	Il portale è caratterizzato da un arco a tutto sesto che culmina in una chiave di volta decorata all'interno da un motivo floreale. nel complesso l'arco, i capitelli ed il basamento seguono un gioco decorativo convesso.
--	---
