# SCHEDA

OGTD - Definizione portale architravato

PVCC - Comune Pacentro

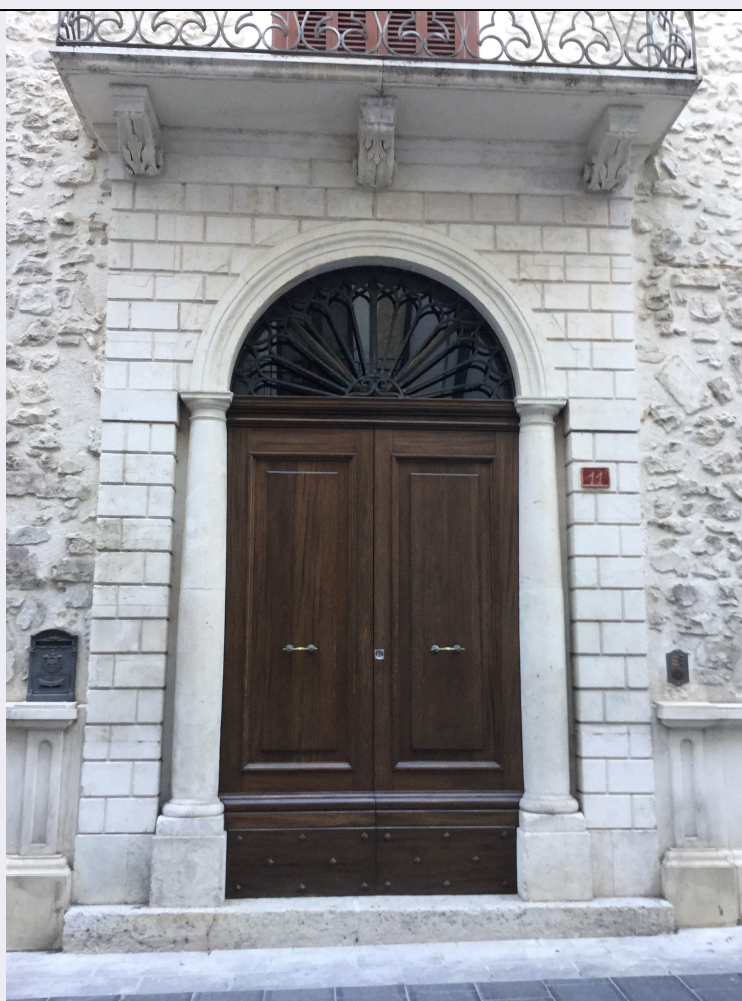
<b>CO - CONSERVAZIONE</b>	
<b>STC - STATO DI CONSERVAZIONE</b>	
<b>STCC - Stato di conservazione</b>	buono
<b>STCS - Indicazioni specifiche</b>	Il manufatto lapideo verte in buone condizioni e non necessita di interventi di restauro importanti, salvo per delle piccole fessurazioni sul bugnato liscio a mattoncini
<b>DA - DATI ANALITICI</b>	
<b>DES - DESCRIZIONE</b>	
<b>DESO - Indicazioni sull'oggetto</b>	Il portale architravato è composto da un arco a tutto sesto che poggia su due capitelli di ordine dorico, dai quali si sviluppano due colonne con basamenti aggettanti. L'arco e le colonne sono incorniciati da un bugnato liscio a mattoncini separato dalle colonne nella parte bassa e unito all'architrave liscia nella parte alta. Sull'architrave poggiano tre mensole decorate con foglie d'acanto, sulle quali poggia la soglia del balcone sovrastante.
