# SCHEDA

OGTD - Definizione portale architravato

PVCC - Comune Pacentro

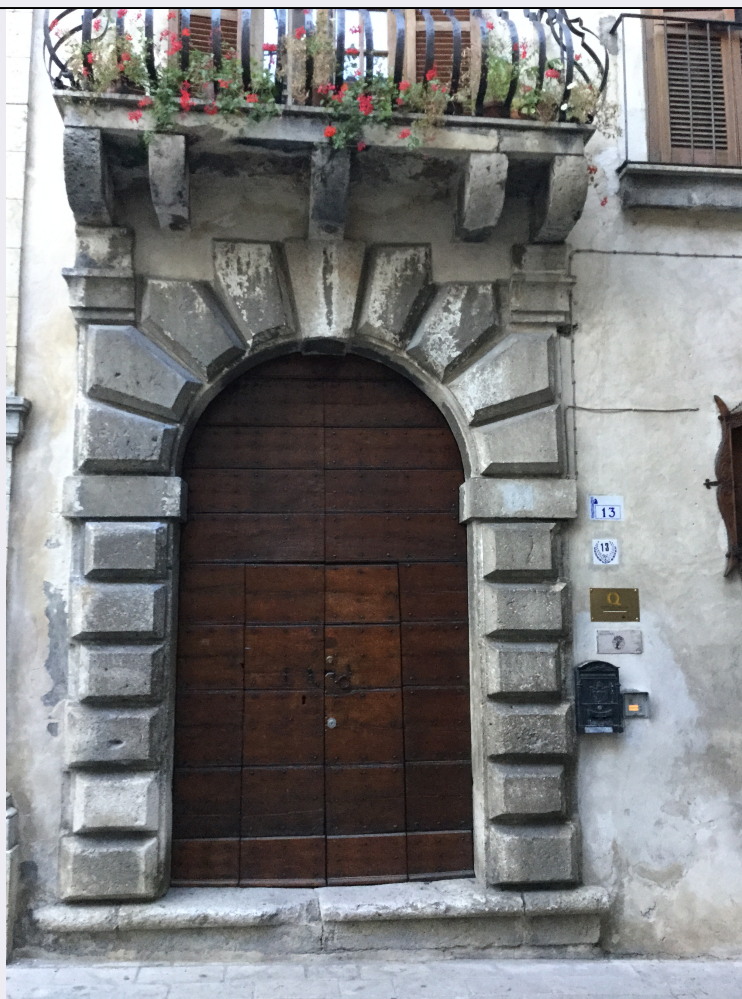
<b>CO - CONSERVAZIONE</b>	
<b>STC - STATO DI CONSERVAZIONE</b>	
<b>STCC - Stato di conservazione</b>	mediocre
<b>STCS - Indicazioni specifiche</b>	Il manufatto verte in una stato conservativo mediocre: le croste nere interessano la gran parte della superficie lapidea; i dilavamenti causati dall'acqua piovana sono concentrati nella parte alta dell'arco, per via della presenza di mensole aggettanti che sorreggono la soglia del balcone attigua all'architrave. Le bugne nella parte bassa del portale presentano fenomeni di alveolizzazione della pietra, mentre la soglia del piano di calpestio, in modo particolare al centro di essa, manca di mater
<b>DA - DATI ANALITICI</b>	
<b>DES - DESCRIZIONE</b>	
	Il portale è caratterizzato da un arco a tutto sesto e da un bugnato fortemente aggettante che, nella parte alta intorno all'arco ha forme

<b>DESO - Indicazioni sull'oggetto</b>	irregolari, mentre nei piedritti le bugne assumono una forma trapezoidale. I due ordini di bugne sono scanditi da due capitelli di forma rettangolare. Le mensole che sorreggono la soglia del balcone sovrastante, il quale è caratterizzato da una ringhiera in ferro battuto, risultano attigue all'architrave, elemento quest'ultimo che sembra privo di alcuni elementi.
<b>DESI - Codifica Iconclass</b>	N.R.
<b>DESS - Indicazioni sul soggetto</b>	N.R.
<b>TU - CONDIZIONE GIURIDICA E VINCOLI</b>	
<b>CDG - CONDIZIONE GIURIDICA</b>	
<b>CDGG - Indicazione generica</b>	proprietà privata
<b>CDGS - Indicazione specifica</b>	Comune di Pacentro
<b>DO - FONTI E DOCUMENTI DI RIFERIMENTO</b>	
<b>FTA - DOCUMENTAZIONE FOTOGRAFICA</b>	
<b>FTAX - Genere</b>	documentazione allegata
<b>FTAP - Tipo</b>	fotografia digitale (file)
<b>FTAN - Codice identificativo</b>	New_1448279069476
<b>AD - ACCESSO AI DATI</b>
