# SCHEDA

TSK - Tipo Scheda	OA
LIR - Livello ricerca	I
<b>NCT - CODICE UNIVOCO</b>	
NCTR - Codice regione	13
NCTN - Numero catalogo generale	00289088
ESC - Ente schedatore	S107
ECP - Ente competente	S107

OGTD - Definizione	portale
--------------------	---------

PVCS - Stato	ITALIA
PVCR - Regione	Abruzzo
PVCP - Provincia	AQ
PVCC - Comune	Pacentro
PVCL - Localita'	PACENTRO

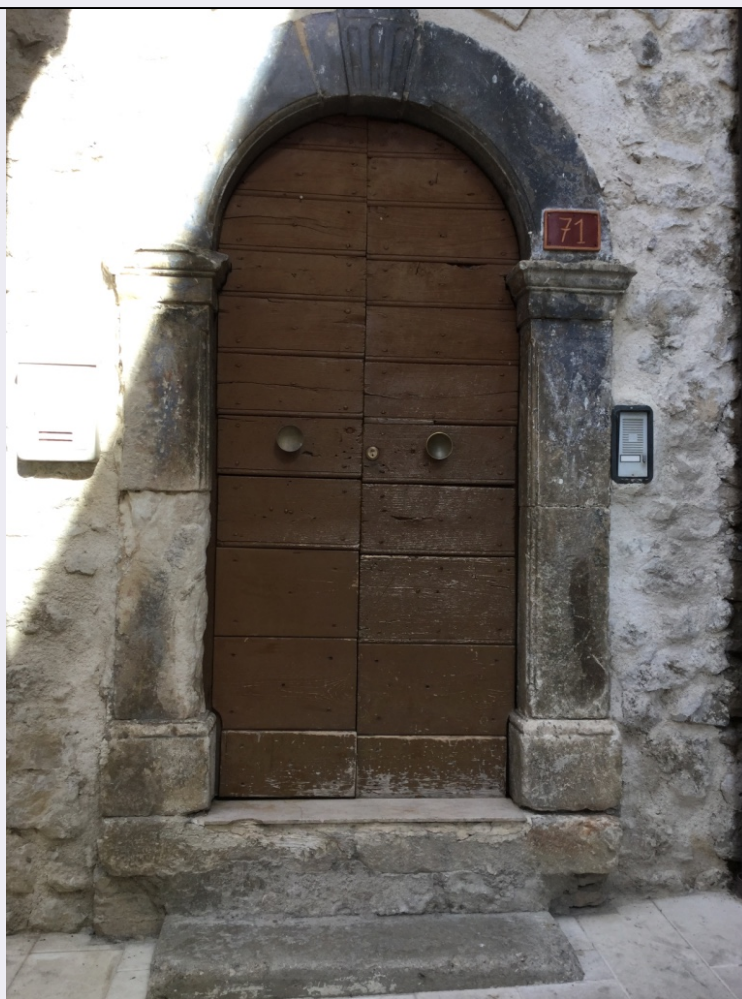
<b>LDCT - Tipologia</b>	casa
<b>LDCQ - Qualificazione</b>	privata
<b>DT - CRONOLOGIA</b>	
<b>DTZ - CRONOLOGIA GENERICA</b>	
<b>DTZG - Secolo</b>	sec. XIX/ XX
<b>DTS - CRONOLOGIA SPECIFICA</b>	
<b>DTSI - Da</b>	1800
<b>DTSV - Validita'</b>	post
<b>DTSF - A</b>	1900
<b>DTSL - Validita'</b>	ante
<b>DTM - Motivazione cronologia</b>	analisi stilistica
<b>AU - DEFINIZIONE CULTURALE</b>	
<b>ATB - AMBITO CULTURALE</b>	
<b>ATBD - Denominazione</b>	ambito abruzzese
<b>ATBR - Riferimento all'intervento</b>	realizzazione
<b>ATBM - Motivazione dell'attribuzione</b>	analisi stilistica
<b>MT - DATI TECNICI</b>	
<b>MTC - Materia e tecnica</b>	pietra/ scultura
<b>MIS - MISURE</b>	
<b>MISU - Unita'</b>	cm
<b>MISA - Altezza</b>	223
<b>MISL - Larghezza</b>	139
<b>MISP - Profondita'</b>	12
<b>CO - CONSERVAZIONE</b>	
<b>STC - STATO DI CONSERVAZIONE</b>	
<b>STCC - Stato di conservazione</b>	cattivo
<b>STCS - Indicazioni specifiche</b>	Pessimo stato conservativo per via del cancro della pietra che ha compromesso parte dei piedritti, in modo particolare nel lato sinistro; mancanza di parte degli elementi in pietra del basamento e dei capitelli; le croste nere sono diffuse su tutta la superficie lapidea e concentrate sull'arco e tutto il lato destro del portale.

<b>DA - DATI ANALITICI</b>	
<b>DES - DESCRIZIONE</b>	
<b>DESO - Indicazioni sull'oggetto</b>	Il portale è costituito da un arco a tutto sesto, caratterizzato da una chiave di volta decorata con scanalature lineari incise sul fronte. La chiave di volta è l'unico elemento decorato del manufatto, in quanto l'arco termina su capitelli di ordine tuscanico ed i piedritti termina su basamenti cubici
<b>DESI - Codifica Iconclass</b>	N.R.
<b>DESS - Indicazioni sul soggetto</b>	N.R.
<b>TU - CONDIZIONE GIURIDICA E VINCOLI</b>	
<b>CDG - CONDIZIONE GIURIDICA</b>
