SCHEDA

| OGTD - Definizione | portale |

| PVCC - Comune | Pacentro |

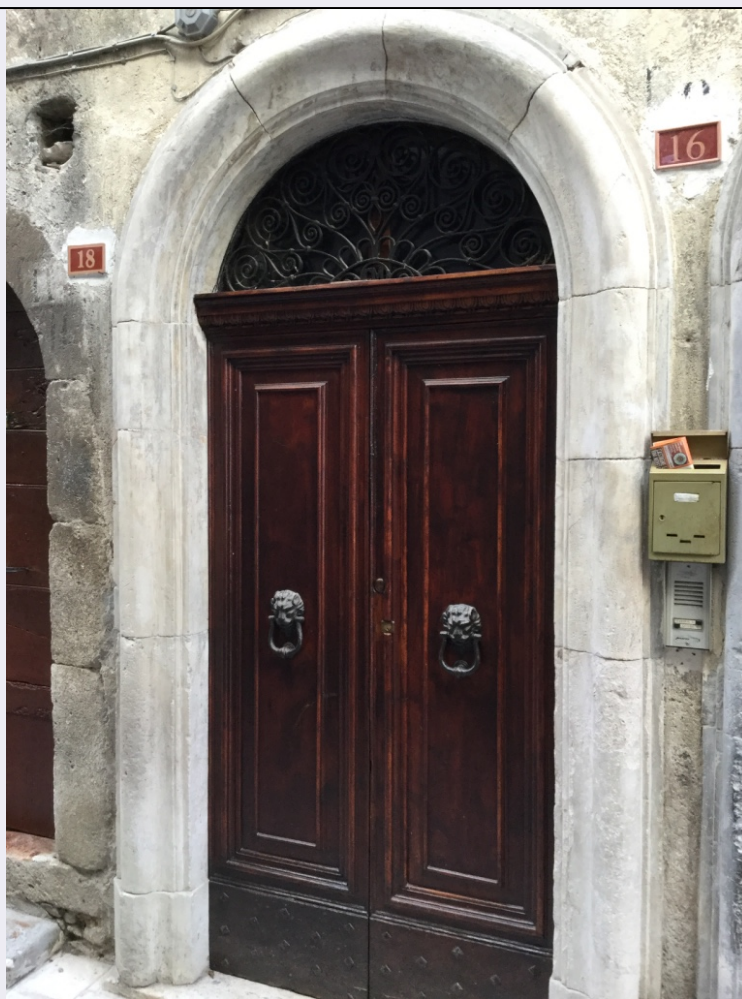
| STCS - Indicazioni specifiche | Lo stato conservativo del manufatto è da considerarsi discreto in quanto non ci sono segni di croste nere, ma mancano le stuccature tra le fughe degli elementi e si ravvisano piccole cadute di materiale lapideo nelle modanature aggettanti. |
| DESO - Indicazioni sull'oggetto | Il portale è costituito da un arco a tutto sesto e da un gioco di modanature concave e convesse che coinvolgono tutti gli elementi lapidei senza interruzioni per l'assenza sia della chiave di volta che dei capitelli; tale gioco decorativo plastico coinvolge anche i piedistalli, i quali costituiscono gli elementi più sporgenti di tutto il portale. |
