# SCHEDA

OGTD - Definizione	portale architravato
--------------------	----------------------

PVCS - Stato	ITALIA
PVCR - Regione	Abruzzo
PVCP - Provincia	AQ
PVCC - Comune	Corfinio
PVCL - Localita'	CORFINIO

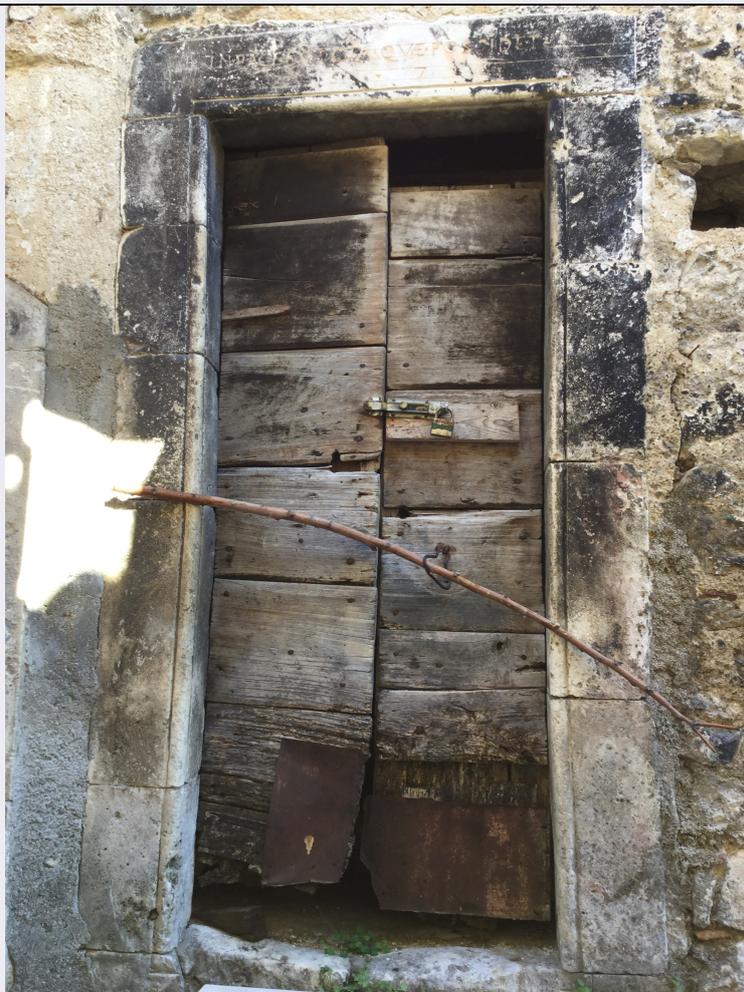
<b>LDCT - Tipologia</b>	casa
<b>LDCQ - Qualificazione</b>	privata
<b>DT - CRONOLOGIA</b>	
<b>DTZ - CRONOLOGIA GENERICA</b>	
<b>DTZG - Secolo</b>	sec. XIV
<b>DTZS - Frazione di secolo</b>	terzo quarto
<b>DTS - CRONOLOGIA SPECIFICA</b>	
<b>DTSI - Da</b>	1575
<b>DTSF - A</b>	1575
<b>DTM - Motivazione cronologia</b>	iscrizione
<b>AU - DEFINIZIONE CULTURALE</b>	
<b>ATB - AMBITO CULTURALE</b>	
<b>ATBD - Denominazione</b>	ambito abruzzese
<b>ATBR - Riferimento all'intervento</b>	realizzazione
<b>ATBM - Motivazione dell'attribuzione</b>	analisi stilistica
<b>MT - DATI TECNICI</b>	
<b>MTC - Materia e tecnica</b>	pietra/ scultura
<b>MIS - MISURE</b>	
<b>MISU - Unita'</b>	cm
<b>MISA - Altezza</b>	226
<b>MISL - Larghezza</b>	122
<b>MISP - Profondita'</b>	16
<b>CO - CONSERVAZIONE</b>	
<b>STC - STATO DI CONSERVAZIONE</b>	
<b>STCC - Stato di conservazione</b>	cattivo
<b>STCS - Indicazioni specifiche</b>	Il manufatto lapideo è in pessimo stato conservativo: le croste nere interessano tutta la superficie lapidea; diversi conci del portale, in modo particolare quelli in prossimità della soglia del piano di calpestio, sono interessati dal fenomeno dell'alveolizzazione; gli sbiancamenti o cancro della pietra insiste nelle zone delle cornici esterne; la perdita di materiale lapideo è ravvisabile nelle cornici esterne ed in prossimità delle fughe dei conci.

<b>DA - DATI ANALITICI</b>	
<b>DES - DESCRIZIONE</b>	
<b>DESO - Indicazioni sull'oggetto</b>	Il portale architravato è costituito da un vano rettangolare privo di arco, una piccola cornice incisa corre lungo la strombatura interna del portale e nell'architrave è presente un'iscrizione documentaria con la datazione originaria del manufatto
<b>DESI - Codifica Iconclass</b>	N.R.
<b>DESS - Indicazioni sul soggetto</b>	N.R.
<b>ISR - ISCRIZIONI</b>	
<b>ISRC - Classe di</b>
