# SCHEDA

OGTD - Definizione portale

PVCC - Comune Corfinio

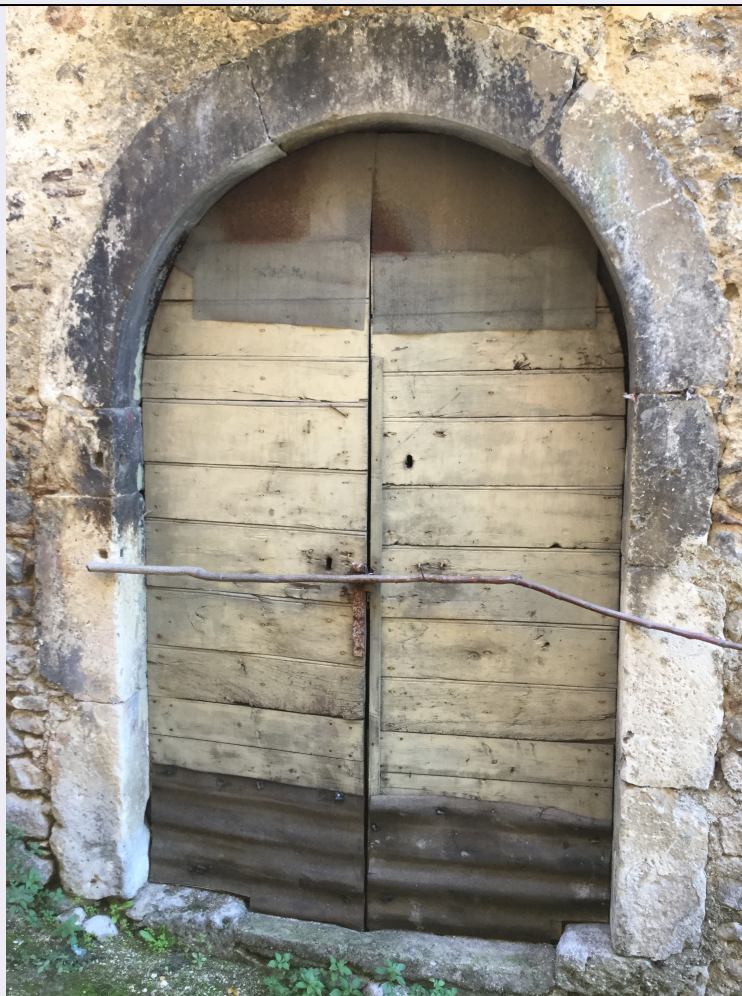
<b>FTAX - Genere</b>	documentazione allegata
<b>FTAP - Tipo</b>	fotografia digitale (file)
<b>FTAN - Codice identificativo</b>	New_1448476336805

<b>LDCT - Tipologia</b>	casa
<b>LDCQ - Qualificazione</b>	privata
<b>DT - CRONOLOGIA</b>	
<b>DTZ - CRONOLOGIA GENERICA</b>	
<b>DTZG - Secolo</b>	sec. XVI
<b>DTZS - Frazione di secolo</b>	seconda metà
<b>DTS - CRONOLOGIA SPECIFICA</b>	
<b>DTSI - Da</b>	1550
<b>DTSV - Validita'</b>	post
<b>DTSF - A</b>	1600
<b>DTSL - Validita'</b>	ante
<b>DTM - Motivazione cronologia</b>	analisi stilistica
<b>AU - DEFINIZIONE CULTURALE</b>	
<b>ATB - AMBITO CULTURALE</b>	
<b>ATBD - Denominazione</b>	ambito abruzzese
<b>ATBR - Riferimento all'intervento</b>	realizzazione
<b>ATBM - Motivazione dell'attribuzione</b>	analisi stilistica
<b>MT - DATI TECNICI</b>	
<b>MTC - Materia e tecnica</b>	pietra/ scultura
<b>MIS - MISURE</b>	
<b>MISU - Unita'</b>	cm
<b>CO - CONSERVAZIONE</b>	
<b>STC - STATO DI CONSERVAZIONE</b>	
<b>STCC - Stato di conservazione</b>	cattivo
<b>STCS - Indicazioni specifiche</b>	Il pessimo stato conservativo è ravvisabile dalle croste nere diffuse su ogni elemento lapideo del portale, dalle alveolizzazioni nei piedritti in basso e dalle perdite consistenti di materiale lapideo in corrispondenza dei bordi esterni dei conci. Inoltre va sottolineata la cospicua presenza di dilavamenti nella zona alta dell'arco.

<b>DA - DATI ANALITICI</b>	
<b>DES - DESCRIZIONE</b>	
<b>DESO - Indicazioni sull'oggetto</b>	Il portale è costituito da un arco a tutto sesto privo di chiave di volta e con uno schema lineare in cui gli unici elementi aggettanti verso il vano interno sono i piedistalli.
<b>DESI - Codifica Iconclass</b>	N.R.
<b>DESS - Indicazioni sul soggetto</b>	N.R.
<b>TU - CONDIZIONE GIURIDICA E VINCOLI</b>	
<b>CDG - CONDIZIONE GIURIDICA</b>	
<b>CDGG - Indicazione generica</b>	proprietà privata
<b>DO - FONTI E DOCUMENTI DI RIFERIMENTO</b>
