# SCHEDA

OGTD - Definizione portale

PVCC - Comune Corfinio

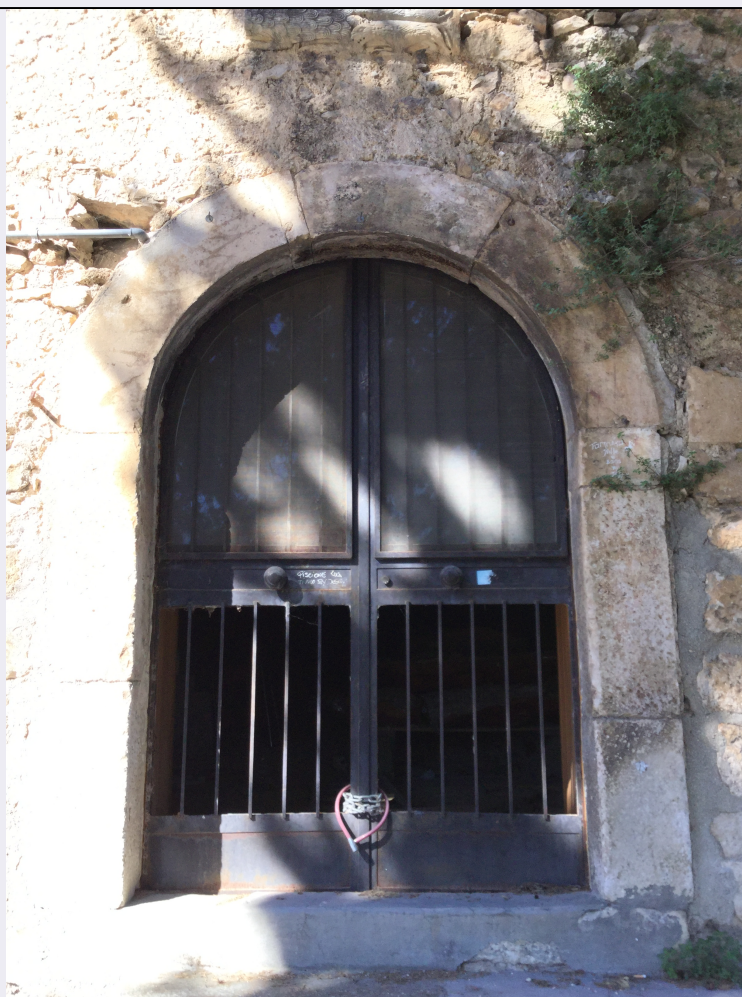
<b>LDCT - Tipologia</b>	palazzo
<b>LDCQ - Qualificazione</b>	privato
<b>DT - CRONOLOGIA</b>	
<b>DTZ - CRONOLOGIA GENERICA</b>	
<b>DTZG - Secolo</b>	sec. XIX/ XX
<b>DTS - CRONOLOGIA SPECIFICA</b>	
<b>DTSI - Da</b>	1800
<b>DTSV - Validita'</b>	post
<b>DTSF - A</b>	1950
<b>DTSL - Validita'</b>	ante
<b>DTM - Motivazione cronologia</b>	analisi stilistica
<b>AU - DEFINIZIONE CULTURALE</b>	
<b>ATB - AMBITO CULTURALE</b>	
<b>ATBD - Denominazione</b>	ambito abruzzese
<b>ATBR - Riferimento all'intervento</b>	realizzazione
<b>ATBM - Motivazione dell'attribuzione</b>	analisi stilistica
<b>MT - DATI TECNICI</b>	
<b>MTC - Materia e tecnica</b>	pietra/ scultura
<b>MIS - MISURE</b>	
<b>MISU - Unita'</b>	cm
<b>MISA - Altezza</b>	250
<b>MISL - Larghezza</b>	191
<b>MISP - Profondita'</b>	20
<b>CO - CONSERVAZIONE</b>	
<b>STC - STATO DI CONSERVAZIONE</b>	
<b>STCC - Stato di conservazione</b>	mediocre
<b>STCS - Indicazioni specifiche</b>	Lo stato conservativo del manufatto è mediocre: Lo stato conservativo del manufatto è mediocre: le croste nere insistono sugli elementi lapidei del vano interno del portale, sull'arco e nei piedritti; il basamento è completamente ricoperto di cemento; le stuccature tra le fughe dei conci sono compromesse e si ravvisano attacchi biologici nella parte alta e sul lato destro.

<b>DA - DATI ANALITICI</b>	
<b>DES - DESCRIZIONE</b>	
<b>DESO - Indicazioni sull'oggetto</b>	Il portale è caratterizzato da un arco a tutto sesto privo di chiave di volta e da piedritti privi di elementi decorativi; gli unici elementi leggermente aggettanti del manufatto sono i capitelli di forma rettangolare. Sopra l'arco, nella facciata è visibile un concio finemente lavorato che raffigura una lupa e parte di un altro animale il cui riconoscimento è impossibilitato dall'interruzione del blocco scolpito.
<b>DESI - Codifica Iconclass</b>	N.R.
<b>DESS - Indicazioni sul soggetto</b>	N.R.
