SCHEDA

OGTD - Definizione	portale
---------------------------	---------

PVCS - Stato	ITALIA
PVCR - Regione	Abruzzo
PVCP - Provincia	AQ
PVCC - Comune	Corfinio
PVCL - Localita'	CORFINIO

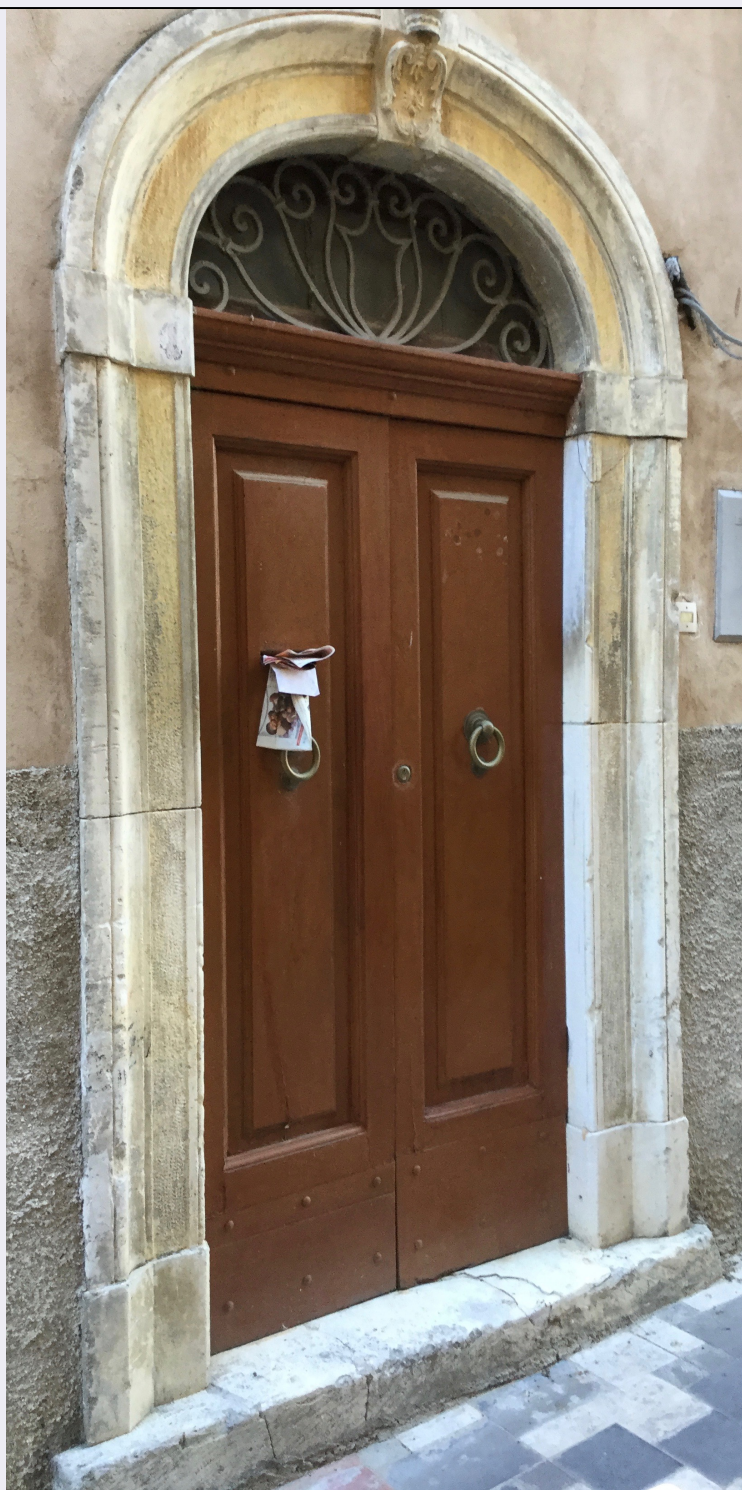
New_1448636483549

MISU - Unita'	cm
MISA - Altezza	314
MISL - Larghezza	165
MISP - Profondita'	10

STCC - Stato di conservazione	mediocre
--------------------------------------	----------

STCS - Indicazioni specifiche	Lo stato conservativo del manufatto è mediocre: le croste nere insistono sugli elementi lapidei del vano interno del portale; il basamento presenta stuccature e reintegrazioni delle parti mancanti a cemento; le stuccature tra le fughe dei conci sono compromesse e si ravvisa un complessivo ingiallimento della pietra in tutti gli elementi che costituiscono il portale.
--------------------------------------	--

Il portale è composto da un arco a tutto sesto con una chiave di volta trapezoidale scolpita a rilievo con una corona e dei motivi vegetali; le cornici della strombatura interna del manufatto, seguono il gioco plastico delle concavità alternate alle convessità che si interrompono solo in corrispondenza degli elementi aggettanti quali la chiave di volta, i capitelli ed il basamento.
