# SCHEDA

TSK - Tipo Scheda	OA
LIR - Livello ricerca	I
<b>NCT - CODICE UNIVOCO</b>	
NCTR - Codice regione	13
NCTN - Numero catalogo generale	00289128
ESC - Ente schedatore	S107
ECP - Ente competente	S107

PVCS - Stato	ITALIA
PVCR - Regione	Abruzzo
PVCP - Provincia	AQ
PVCC - Comune	Corfinio
PVCL - Localita'	CORFINIO

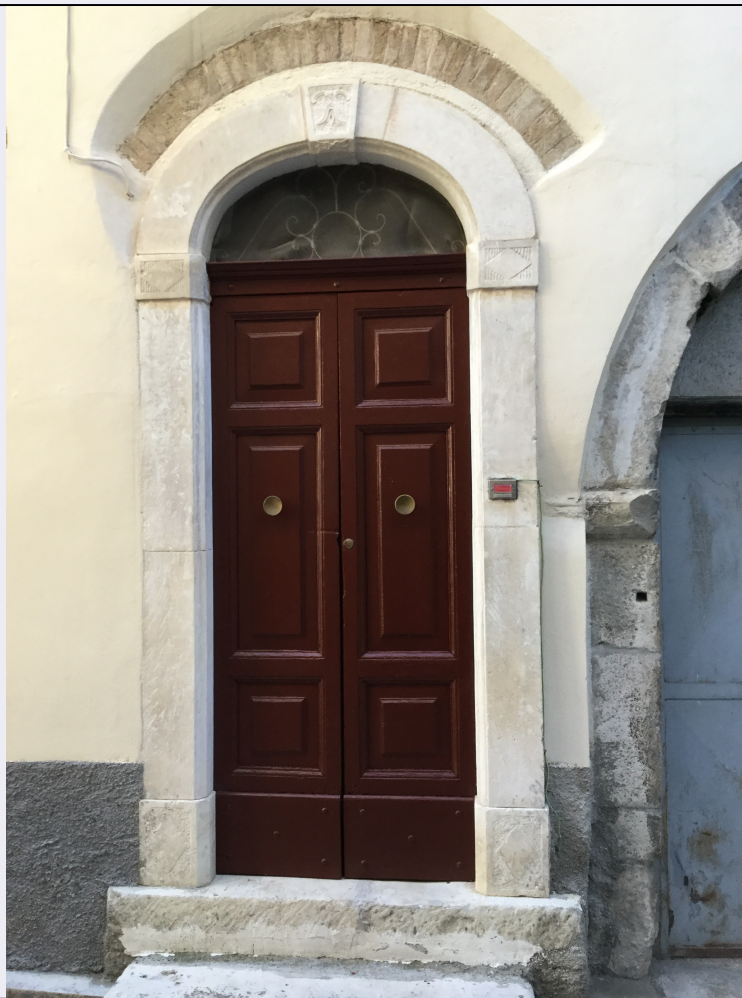
<b>LDCT - Tipologia</b>	casa
<b>LDCQ - Qualificazione</b>	privata
<b>DT - CRONOLOGIA</b>	
<b>DTZ - CRONOLOGIA GENERICA</b>	
<b>DTZG - Secolo</b>	sec. XX
<b>DTZS - Frazione di secolo</b>	prima metà
<b>DTS - CRONOLOGIA SPECIFICA</b>	
<b>DTSI - Da</b>	1900
<b>DTSV - Validita'</b>	post
<b>DTSF - A</b>	1950
<b>DTSL - Validita'</b>	ante
<b>DTM - Motivazione cronologia</b>	analisi stilistica
<b>AU - DEFINIZIONE CULTURALE</b>	
<b>ATB - AMBITO CULTURALE</b>	
<b>ATBD - Denominazione</b>	ambito abruzzese
<b>ATBR - Riferimento all'intervento</b>	realizzazione
<b>ATBM - Motivazione dell'attribuzione</b>	analisi stilistica
<b>MT - DATI TECNICI</b>	
<b>MTC - Materia e tecnica</b>	pietra/ scultura
<b>MIS - MISURE</b>	
<b>MISU - Unita'</b>	cm
<b>MISA - Altezza</b>	285
<b>MISL - Larghezza</b>	132
<b>MISP - Profondita'</b>	8
<b>CO - CONSERVAZIONE</b>	
<b>STC - STATO DI CONSERVAZIONE</b>	
<b>STCC - Stato di conservazione</b>	buono
<b>STCS - Indicazioni specifiche</b>	Il manufatto, essendo in buono stato conservativo non necessita di importanti interventi di restauro, ad eccezione delle piccole ricostruzioni da eseguire nelle parti mancanti degli spigoli esterni dei piedritti.

<b>DA - DATI ANALITICI</b>	
<b>DES - DESCRIZIONE</b>	
<b>DESO - Indicazioni sull'oggetto</b>	Il portale è composto da un arco a tutto sesto, da una chiave di volta finemente scolpita a bassorilievo, raffigurante un giglio; gli unici elementi aggettanti sono la chiave di volta, i capitelli ed i piedistalli. Le cornici lineari della strombatura interna del manufatto, seguono il gioco plastico delle concavità alternate alle convessità, un gioco decorativo che si interrompe solo in corrispondenza degli elementi aggettanti quali la chiave di volta, i capitelli di ordine tuscanico ed il basamento.
<b>DESI - Codifica Iconclass</b>	N.R.
<b>DESS - Indicazioni sul</b>
