SCHEDA

OGT - OGGETTO

OGTD - Definizione	portale
--------------------	---------

PVCS - Stato	ITALIA
PVCR - Regione	Abruzzo
PVCP - Provincia	AQ
PVCC - Comune	Corfinio
PVCL - Localita'	CORFINIO

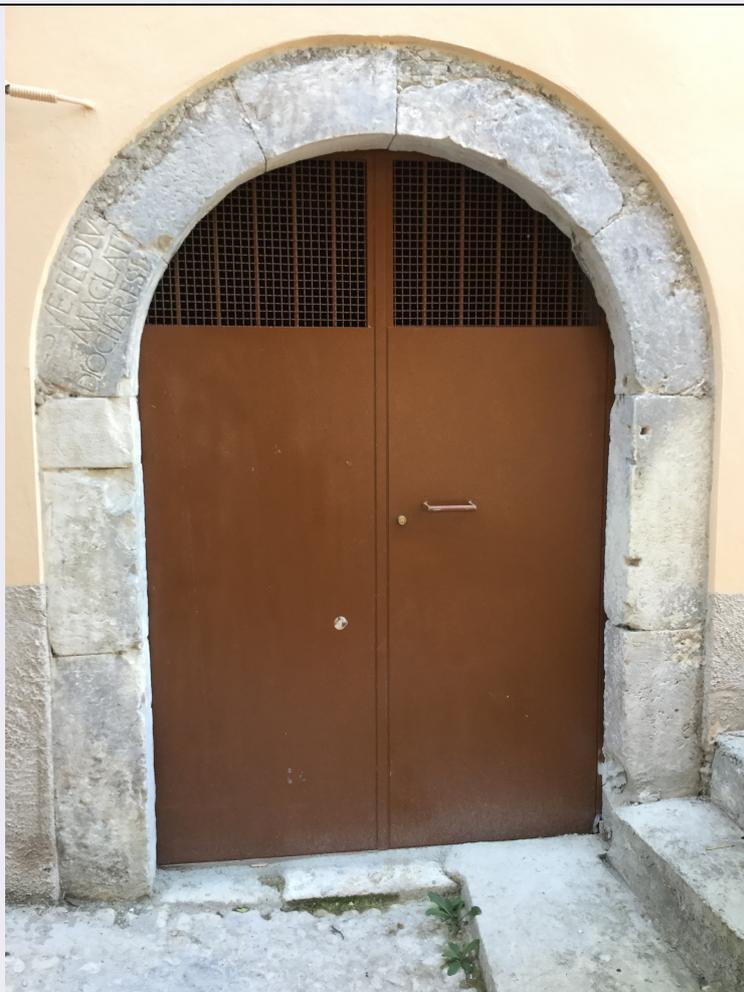
LDCT - Tipologia	casa
LDCQ - Qualificazione	privata
DT - CRONOLOGIA	
DTZ - CRONOLOGIA GENERICA	
DTZG - Secolo	sec. XVI
DTS - CRONOLOGIA SPECIFICA	
DTSI - Da	1500
DTSV - Validita'	post
DTSF - A	1600
DTSL - Validita'	ante
DTM - Motivazione cronologia	analisi stilistica
AU - DEFINIZIONE CULTURALE	
ATB - AMBITO CULTURALE	
ATBD - Denominazione	ambito abruzzese
ATBR - Riferimento all'intervento	realizzazione
ATBM - Motivazione dell'attribuzione	analisi stilistica
MT - DATI TECNICI	
MTC - Materia e tecnica	pietra/ scultura
MIS - MISURE	
MISU - Unita'	cm
MISA - Altezza	250
MISL - Larghezza	195
MISP - Profondita'	19
CO - CONSERVAZIONE	
STC - STATO DI CONSERVAZIONE	
STCC - Stato di conservazione	discreto
STCS - Indicazioni specifiche	Il manufatto lapideo è da considerarsi complessivamente in un discreto stato conservativo: nei piedritti si ravvisano diversi casi di perdita di materiale lapideo e assenza delle stuccature tra le fughe dei conci; sul concio che funge da piedistallo sul lato destro vi sono esempi di sbiancamento della pietra; sui conci dell'arco, nel lato destro si riscontra la mancanza di materiale lapideo originario e nelle parti mancanti è stato impiegato materiale di riempimento

DA - DATI ANALITICI	
DES - DESCRIZIONE	
DESO - Indicazioni sull'oggetto	IL portale è caratterizzato da un arco a tutto sesto e nel complesso segue un andamento stilistico lineare; non sono presenti elementi quali piedritti, piedistalli e chiave di volta aggettanti o decorati; il primo concio dell'arco sul lato sinistro riporta un'iscrizione interrotta in entrambi i margini, queste interruzioni lasciano intendere il reimpiego dell'elemento proveniente da un'altro portale.
DESI - Codifica Iconclass	N.R.
DESS - Indicazioni sul

soggetto	N.R.
ISR - ISCRIZIONI	
ISRC - Classe di appartenenza	documentaria
ISRL - Lingua	latino
ISRS - Tecnica di scrittura	a incisione
ISRP - Posizione	arco, lato sinistro
ISRI - Trascrizione	(...)SVETEDIUS/ MAGLAT(...)/ DIOCHARESI(...)
TU - CONDIZIONE GIURIDICA E VINCOLI	
CDG - CONDIZIONE GIURIDICA	
CDGG - Indicazione generica	proprietà privata
DO - FONTI E DOCUMENTI DI RIFERIMENTO	
FTA - DOCUMENTAZIONE FOTOGRAFICA	
FTAX - Genere	documentazione allegata
FTAP - Tipo	fotografia digitale (file)
FTAN - Codice identificativo	New_1448706056091
AD - ACCESSO AI DATI	
ADS - SPECIFICHE DI ACCESSO AI DATI	
ADSP - Profilo di accesso	2
ADSM - Motivazione	scheda di bene di proprietà privata
CM - COMPILAZIONE	
CMP - COMPILAZIONE	
CMPD - Data	2015
CMPN - Nome	De Bonitatibus A.
RSR - Referente scientifico	Mucciante G.
FUR - Funzionario responsabile	Cianetti M. A.
