## SCHEDA

<b>generale</b>	00289135
<b>ESC - Ente schedatore</b>	S107
<b>ECP - Ente competente</b>	S107
<b>OG - OGGETTO</b>	
<b>OGT - OGGETTO</b>	
<b>OGTD - Definizione</b>	portale architravato
<b>LC - LOCALIZZAZIONE GEOGRAFICO-AMMINISTRATIVA</b>	
<b>PVC - LOCALIZZAZIONE GEOGRAFICO-AMMINISTRATIVA ATTUALE</b>	
<b>PVCS - Stato</b>	ITALIA
<b>PVCR - Regione</b>	Abruzzo
<b>PVCP - Provincia</b>	AQ
<b>PVCC - Comune</b>	Corfinio
<b>PVCL - Localita'</b>	CORFINIO
<b>LDC - COLLOCAZIONE SPECIFICA</b>	
<b>DT - CRONOLOGIA</b>	
<b>DTZ - CRONOLOGIA GENERICA</b>	
<b>DTZG - Secolo</b>	sec. XVI
<b>DTS - CRONOLOGIA SPECIFICA</b>	
<b>DTSI - Da</b>	1500
<b>DTSV - Validita'</b>	post
<b>DTSF - A</b>	1600
<b>DTSL - Validita'</b>	ante
<b>DTM - Motivazione cronologia</b>	analisi stilistica
<b>AU - DEFINIZIONE CULTURALE</b>	
<b>ATB - AMBITO CULTURALE</b>	
<b>ATBD - Denominazione</b>	ambito abruzzese
<b>ATBR - Riferimento all'intervento</b>	realizzazione

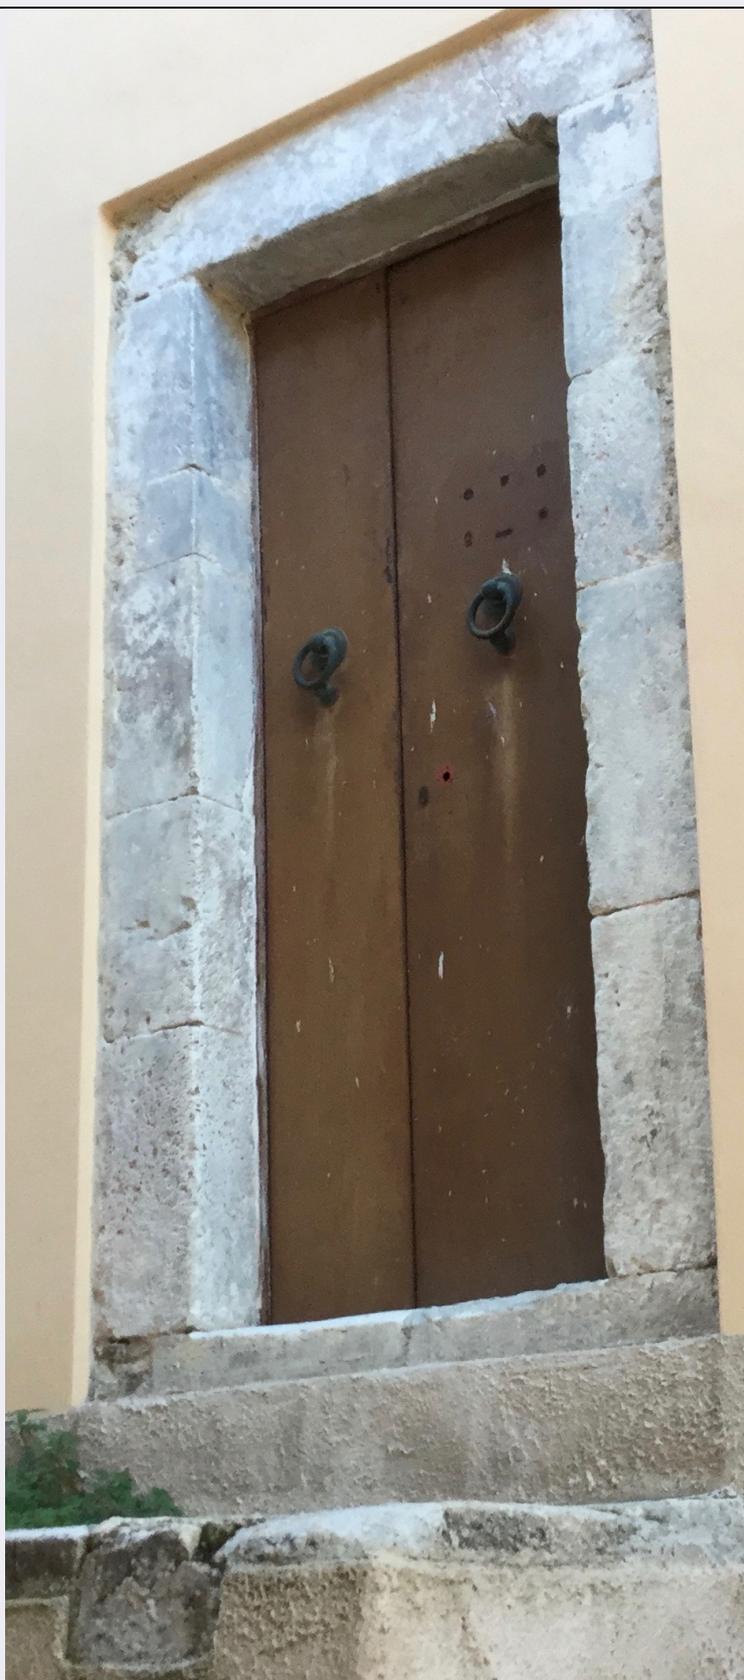
<b>ATBM - Motivazione dell'attribuzione</b>	analisi stilistica
<b>MT - DATI TECNICI</b>	
<b>MTC - Materia e tecnica</b>	pietra/ scultura
<b>MIS - MISURE</b>	
<b>MISU - Unita'</b>	cm
<b>MISA - Altezza</b>	228
<b>MISL - Larghezza</b>	124
<b>MISP - Profondita'</b>	16
<b>CO - CONSERVAZIONE</b>	
<b>STC - STATO DI CONSERVAZIONE</b>	
<b>STCC - Stato di conservazione</b>	discreto
	Lo stato conservativo del manufatto è complessivamente discreto: negli spigoli dell'architrave e del basamento si ravvisano parti

mancanti di materiale lapideo; nelle parti mancanti dell'architrave, nello spigolo in alto a destra si nota la presenza di materiale di risulta originale impiegato come riempimento; sono assenti le stuccature originali nelle fughe di diversi conci del portale.

Il portale architravato, privo di arco, capitelli e piedritti, è composto da un vano rettangolare che segue un andamento geometrico lineare.
