SCHEDA

OGTD - Definizione	portale
--------------------	---------

PVCS - Stato	ITALIA
PVCR - Regione	Abruzzo
PVCP - Provincia	AQ
PVCC - Comune	Corfinio
PVCL - Localita'	CORFINIO

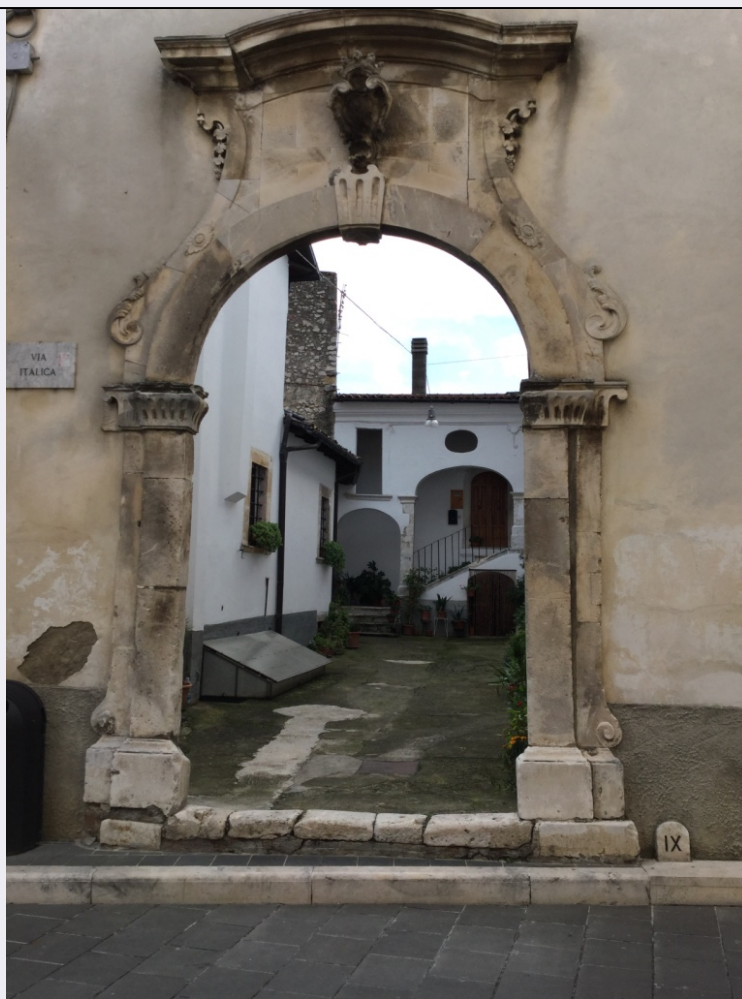
LDCT - Tipologia	palazzo
LDCQ - Qualificazione	privato
DT - CRONOLOGIA	
DTZ - CRONOLOGIA GENERICA	
DTZG - Secolo	sec. XVIII
DTS - CRONOLOGIA SPECIFICA	
DTSI - Da	1700
DTSV - Validita'	post
DTSF - A	1800
DTSL - Validita'	ante
DTM - Motivazione cronologia	analisi stilistica
AU - DEFINIZIONE CULTURALE	
ATB - AMBITO CULTURALE	
ATBD - Denominazione	ambito abruzzese
ATBR - Riferimento all'intervento	realizzazione
ATBM - Motivazione dell'attribuzione	analisi stilistica
MT - DATI TECNICI	
MTC - Materia e tecnica	pietra/ scultura
MIS - MISURE	
MISU - Unita'	cm
MISA - Altezza	520
MISL - Larghezza	306
MISP - Profondita'	18
CO - CONSERVAZIONE	
STC - STATO DI CONSERVAZIONE	
STCC - Stato di conservazione	mediocre
STCS - Indicazioni specifiche	Lo stato conservativo del manufatto è da considerarsi complessivamente mediocre sia per le croste nere che interessano gli elementi decorativi sovrastanti l'arco, come la cornice aggettante, lo scudo ed i capitelli, compreso l'arco interno, sia per la consistente perdita di materiale lapideo che interessa in modo particolare i conci della parte bassa come i piedistalli e la soglia del piano di calpestio; i conci della soglia risultano disconnessi e si ravvisano attacchi biologici tra le fughe.

DA - DATI ANALITICI	
DES - DESCRIZIONE	
DESO - Indicazioni sull'oggetto	Il portale è caratterizzato da un arco a tutto sesto, abbellito con un gioco di volute, girali e motivi vegetali a ridosso del bordo esterno, elemento quest'ultimo che culmina con un coronamento a cornice ondulata fortemente aggettante; la chiave di volta è sovrastata da uno scudo decorato anch'esso a volute e sormontato da una corona. i capitelli anch'essi aggettanti sono decorati con scanalature verticali che richiamano l'ordine corinzio. Il portale ha una strombatura esterna decorata a volute ed elementi vegetali.
