# SCHEDA

OGTD - Definizione	portale
--------------------	---------

PVCS - Stato	ITALIA
PVCR - Regione	Abruzzo
PVCP - Provincia	AQ
PVCC - Comune	Corfinio
PVCL - Localita'	CORFINIO

<b>LDCT - Tipologia</b>	casa
<b>LDCQ - Qualificazione</b>	privata
<b>LDCU - Denominazione spazio viabilistico</b>	Via Italica
<b>LDCS - Specifiche</b>	N. 8

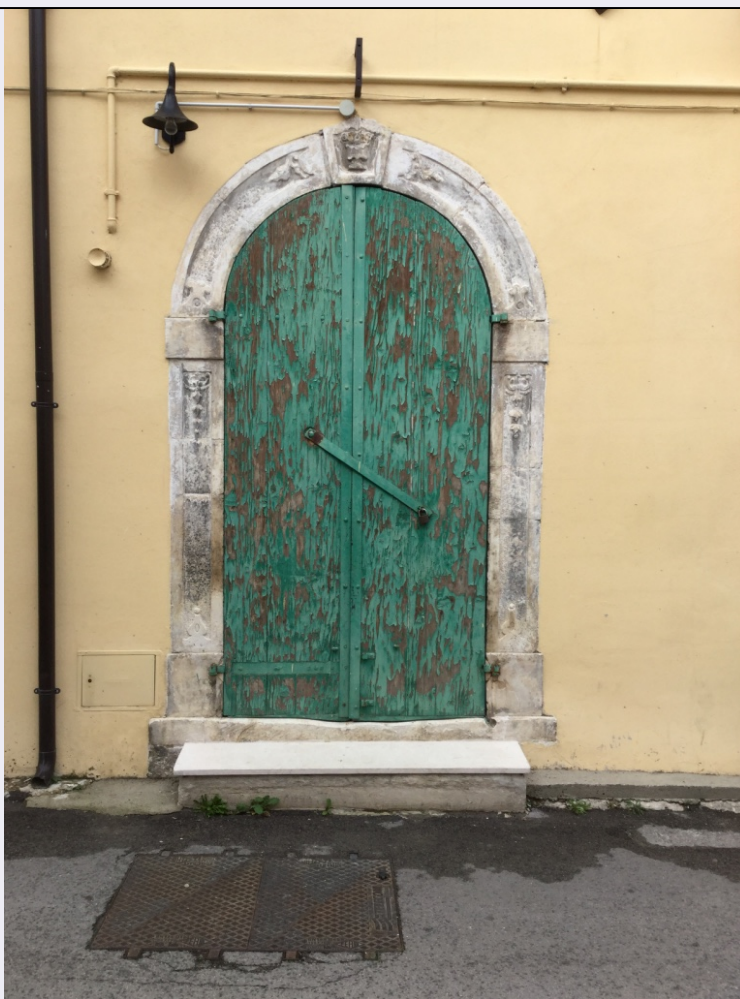
**STCS - Indicazioni specifiche** Lo stato conservativo del manufatto è mediocre: le croste nere insistono sugli elementi lapidei dei piedritti e dell'arco, e si concentrano sulla chiave di volta e sui conci dei piedritti a ridosso dei piedistalli; il dilavamento interessa praticamente tutti gli elementi decorativi a rilievo della cornice dell'apparato decorativo.

**DESO - Indicazioni sull'oggetto** Il portale è composto da un arco a tutto sesto e da una chiave di volta di forma geometrica trapezoidale, decorata a rilievo con elementi floreali. L'arco ed i piedritti sono decorati sul fronte da una cornice in basso rilievo che, nei conci in prossimità dei capitelli presenta decorazioni a candelabre. Gli elementi lievemente aggettanti sono la chiave di volta, i capitelli ed i piedistalli.
