SCHEDA

OGTD - Definizione	portale architravato
--------------------	----------------------

PVCS - Stato	ITALIA
PVCR - Regione	Abruzzo
PVCP - Provincia	AQ
PVCC - Comune	Corfinio
PVCL - Localita'	CORFINIO

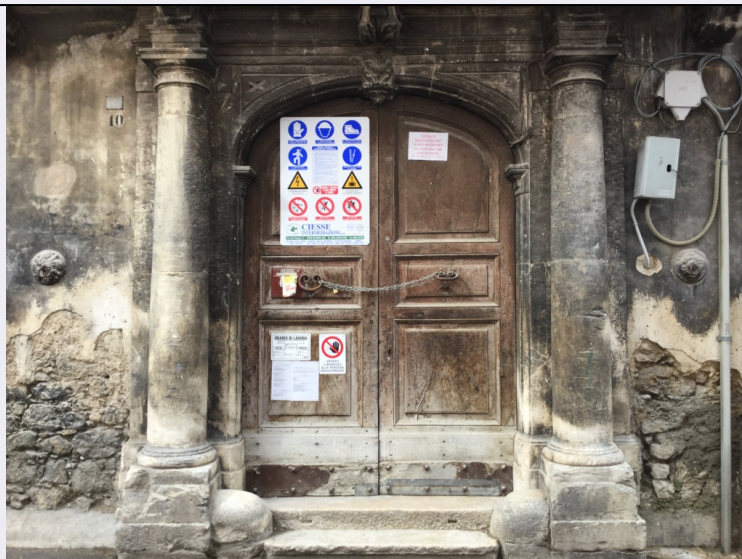
DTSL - Validita'	ante
DTM - Motivazione cronologia	analisi stilistica
AU - DEFINIZIONE CULTURALE	
ATB - AMBITO CULTURALE	
ATBD - Denominazione	ambito abruzzese
ATBR - Riferimento all'intervento	realizzazione
ATBM - Motivazione dell'attribuzione	analisi stilistica
MT - DATI TECNICI	
MTC - Materia e tecnica	pietra/ scultura
MIS - MISURE	
MISU - Unita'	cm
MISA - Altezza	391
MISL - Larghezza	364
MISP - Profondita'	50
CO - CONSERVAZIONE	
STC - STATO DI CONSERVAZIONE	
STCC - Stato di conservazione	mediocre
STCS - Indicazioni specifiche	Le croste nere ed il dilavamento insistono copiosamente in tutto il registro superiore del portale: la soglia del balcone sovrastante l'arco le mensole a ridosso dell'architrave, l'arco e le colonne; i piedistalli delle colonne, in modo particolare quello di sinistra, sono interessati da notevoli perdite di materiale lapideo; la perdita di elementi è riscontrabile anche nella soglia del balcone, nelle mensole e nella colonna di destra.

DA - DATI ANALITICI	
DES - DESCRIZIONE	
DESO - Indicazioni sull'oggetto	Il portale architravato è caratterizzato da un arco a sesto ribassato; lungo la trabeazione dell'architrave poggiano tre mensole che sostengono la soglia del balcone sovrastante, le due laterali scaricano il peso sulle colonne sottostanti, la mensola centrale si trova in corrispondenza della chiave di volta dell'arco, elemento quest'ultimo decorato con motivi floreali a rilievo.
DESI - Codifica Iconclass	N.R.
DESS - Indicazioni sul soggetto	N.R.
TU - CONDIZIONE GIURIDICA E VINCOLI	
CDG - CONDIZIONE GIURIDICA	
CDGG - Indicazione generica	proprietà privata
DO - FONTI E DOCUMENTI DI RIFERIMENTO	
FTA - DOCUMENTAZIONE FOTOGRAFICA	
FTAX - Genere	documentazione allegata
FTAP - Tipo	fotografia digitale (file)
FTAN - Codice identificativo	New_1448724473223
