SCHEDA

OGTD - Definizione portale

PVCC - Comune Corfinio

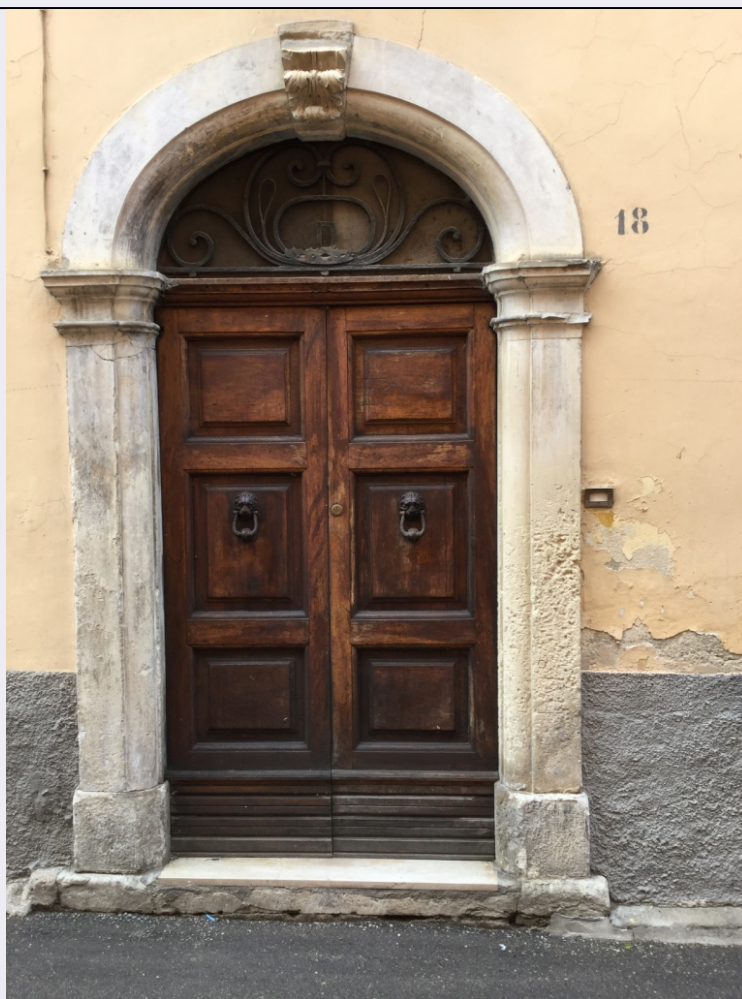
New_1448726641126

LDCT - Tipologia	casa
LDCQ - Qualificazione	privata
DT - CRONOLOGIA	
DTZ - CRONOLOGIA GENERICA	
DTZG - Secolo	sec. XIX
DTS - CRONOLOGIA SPECIFICA	
DTSI - Da	1800
DTSV - Validita'	ante
DTSF - A	1900
DTSL - Validita'	post
DTM - Motivazione cronologia	analisi stilistica
AU - DEFINIZIONE CULTURALE	
ATB - AMBITO CULTURALE	
ATBD - Denominazione	ambito abruzzese
ATBR - Riferimento all'intervento	realizzazione
ATBM - Motivazione dell'attribuzione	analisi stilistica
MT - DATI TECNICI	
MTC - Materia e tecnica	pietra/ scultura
MIS - MISURE	
MISU - Unita'	cm
MISA - Altezza	272
MISL - Larghezza	168
MISP - Profondita'	10
CO - CONSERVAZIONE	
STC - STATO DI CONSERVAZIONE	
STCC - Stato di conservazione	mediocre
STCS - Indicazioni specifiche	Lo stato conservativo del manufatto è da considerarsi complessivamente mediocre sia per le croste nere che interessano la parte interna dell'arco, i capitelli ed il basamento, sia per la consistente perdita di materiale lapideo nelle cornici dei capitelli, nella chiave di volta dove manca gran parte dell'elemento decorativo vegetale e nei piedistalli. Il fenomeno dell'alveolizzazione interessa il concio del piedritto del lato destro.

DA - DATI ANALITICI	
DES - DESCRIZIONE	
DESO - Indicazioni sull'oggetto	Il portale è composto da un arco a sesto ribassato, da una chiave di volta aggettante di forma trapezoidale e decorata a foglie d'acanto; la strombatura interna del manufatto segue un gioco plastico convesso.
DESI - Codifica Iconclass	N.R.
DESS - Indicazioni sul soggetto	N.R.
TU - CONDIZIONE GIURIDICA E VINCOLI	
CDG - CONDIZIONE GIURIDICA
