SCHEDA

OGTD - Definizione tipologica	chiesa
OGTQ - Qualificazione	privata
OGTN - Denominazione	Chiesa di San Martino

PVCS - Stato	ITALIA
PVCR - Regione	Lombardia
PVCP - Provincia	BS
PVCC - Comune	Iseo
PVCE	PRADA
PVCI - Indirizzo	Via S. Martino

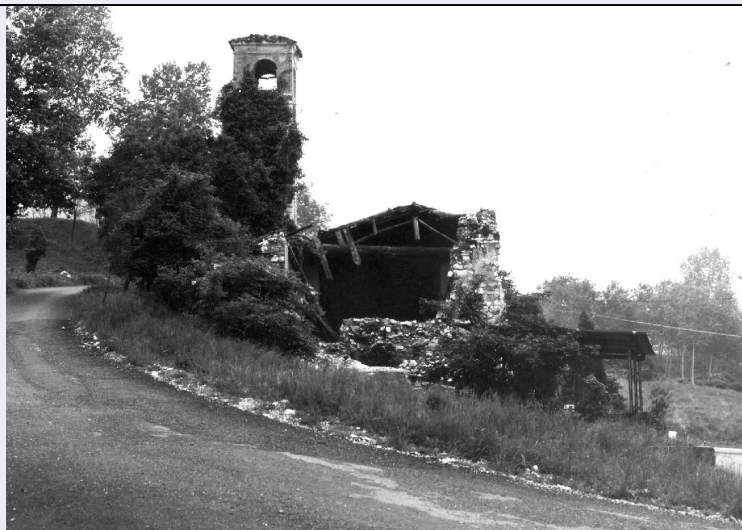
LSIC - Tecnica	incisa/o
CO - CONSERVAZIONE	
STC - STATO DI CONSERVAZIONE	
STCR - Riferimento alla parte	strutture murarie
STCC - Stato di conservazione	pessimo
STC - STATO DI CONSERVAZIONE	
STCR - Riferimento alla parte	coperture
STCC - Stato di conservazione	rudere
STC - STATO DI CONSERVAZIONE	
STCR - Riferimento alla parte	pavimenti
STCC - Stato di conservazione	rudere
STC - STATO DI CONSERVAZIONE	
STCR - Riferimento alla parte	decorazioni
STCC - Stato di conservazione	pessimo
STC - STATO DI CONSERVAZIONE	
STCR - Riferimento alla parte	intonaci interni
STCC - Stato di conservazione	pessimo
STC - STATO DI CONSERVAZIONE	
STCR - Riferimento alla parte	infissi
STCC - Stato di conservazione	rudere
STCO - Indicazioni specifiche	L'assenza totale di manutenzione ha portato al crollo di parte del tetto e della facciata. Lesioni si vedono anche nell'abside e nel catino absidale. L'estensione di piante rampicanti sulle pareti del campanile danneggia la consistenza della tessitura muraria.
