# SCHEDA

OGTD - Definizione portale

PVCL - Localita' PACENTRO

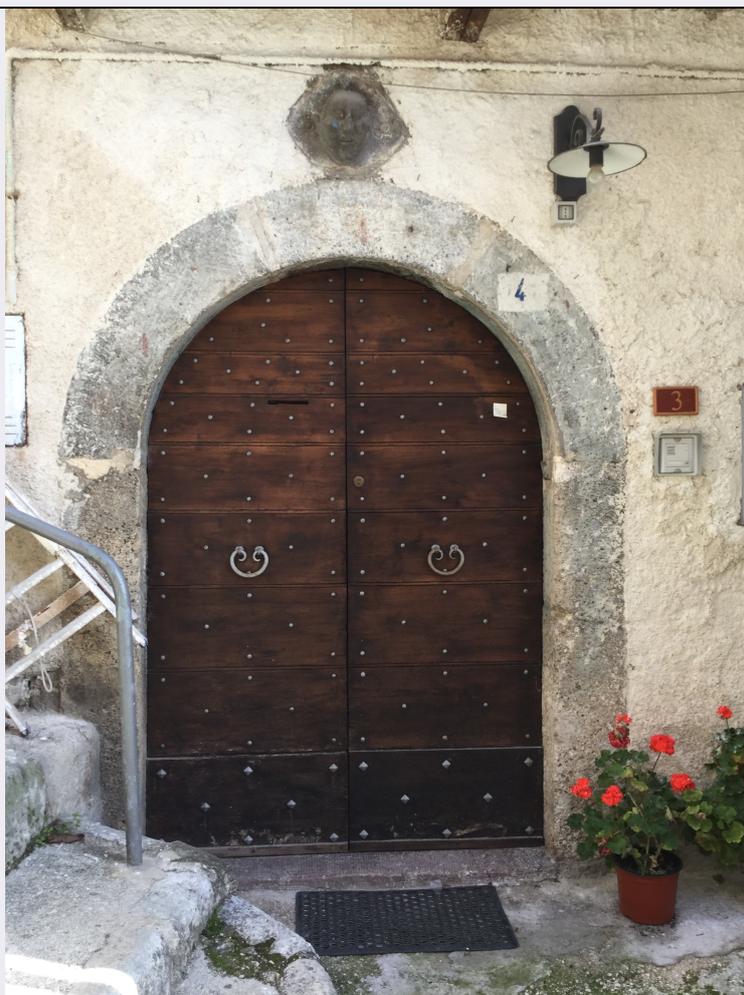
<b>FTAX - Genere</b>	documentazione allegata
<b>FTAP - Tipo</b>	fotografia digitale (file)
<b>FTAN - Codice identificativo</b>	New_1449390571873

<b>LDCT - Tipologia</b>	casa
<b>LDCQ - Qualificazione</b>	privata
<b>DT - CRONOLOGIA</b>	
<b>DTZ - CRONOLOGIA GENERICA</b>	
<b>DTZG - Secolo</b>	sec. XVI/ XVII
<b>DTS - CRONOLOGIA SPECIFICA</b>	
<b>DTSI - Da</b>	1500
<b>DTSV - Validita'</b>	post
<b>DTSF - A</b>	1800
<b>DTSL - Validita'</b>	ante
<b>DTM - Motivazione cronologia</b>	analisi stilistica
<b>AU - DEFINIZIONE CULTURALE</b>	
<b>ATB - AMBITO CULTURALE</b>	
<b>ATBD - Denominazione</b>	ambito abruzzese
<b>ATBR - Riferimento all'intervento</b>	realizzazione
<b>ATBM - Motivazione dell'attribuzione</b>	analisi stilistica
<b>MT - DATI TECNICI</b>	
<b>MTC - Materia e tecnica</b>	pietra/ scultura
<b>MIS - MISURE</b>	
<b>MISU - Unita'</b>	cm
<b>MISA - Altezza</b>	210
<b>MISL - Larghezza</b>	170
<b>MISP - Profondita'</b>	15
<b>CO - CONSERVAZIONE</b>	
<b>STC - STATO DI CONSERVAZIONE</b>	
<b>STCC - Stato di conservazione</b>	mediocre
<b>STCS - Indicazioni specifiche</b>	Le croste nere sono diffuse su tutti gli elementi del manufatto, insistendo in modo particolare nel vano interno del portale, sui conci dei piedritti e nel mascherone decorativo situato in alto, in corrispondenza della chiave di volta; la perdita di materiale lapideo interessa i conci dei piedritti a ridosso dell'arco; la soglia del piano di calpestio non è originale.

<b>DA - DATI ANALITICI</b>	
<b>DES - DESCRIZIONE</b>	
<b>DESO - Indicazioni sull'oggetto</b>	Il portale è costituito da un arco a sesto ribassato privo di chiave di volta aggettante, ma con un mascherone scolpito a coronamento dell'arco stesso. Il manufatto risulta privo di elementi aggettanti.
<b>DESI - Codifica Iconclass</b>	N.R.
<b>DESS - Indicazioni sul soggetto</b>	N.R.
<b>TU - CONDIZIONE GIURIDICA E VINCOLI</b>	
<b>CDG - CONDIZIONE GIURIDICA</b>
