# SCHEDA

LDCN - Denominazione attuale Area Archeologica di Luni

<b>OGTD - Definizione</b>	base
<b>CLS - Classe e produzione</b>	EDILIZIA/ELEMENTI ARCHITETTONICI/ELEMENTI STRUTTURALI

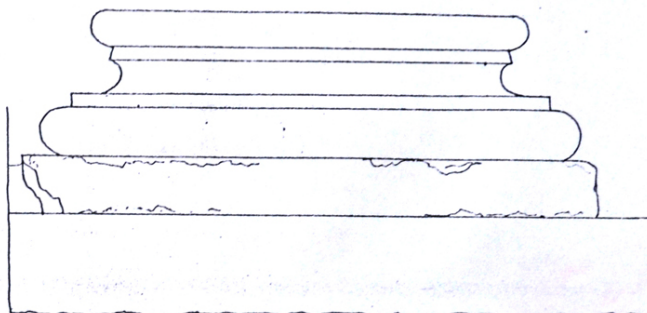
<b>STCC - Stato di conservazione</b>	frammentario
<b>STCS - Indicazioni specifiche</b>	Superficie corrosa, scheggiato il toro superiore; deperibile.

<b>DESO - Indicazioni sull'oggetto</b>	base attica a modanature lisce; plinto quadrato a lati lisci a profilo diritto, toro molto espanso, listello, gola, listello, toro. Piano superiore presentante anathrosis e quasi al centro due fori rettangolari regolari di fissaggio dei perni in ferro, con resti di questi e della colatura in piombo. Da due angoli dei fori escono canali di scarico delle colature.
----------------------------------------	------------------------------------------------------------------------------------------------------------------------------------------------------------------------------------------------------------------------------------------------------------------------------------------------------------------------------------------------------------------------------

<b>RSTS - Situazione</b>	scheggiatura restaurata
--------------------------	-------------------------
