# SCHEDA

OGTD - Definizione	infrastruttura idrica
OGTT - Precisazione tipologica	canale
OGTA - Livello di individuazione	sito individuato sulla base di scavo archeologico

<b>PVCS - Stato</b>	ITALIA
<b>PVCR - Regione</b>	Molise
<b>PVCP - Provincia</b>	IS
<b>PVCC - Comune</b>	Sant'Agapito
<b>PVL - Altra localita'</b>	Contrada Fosso Santa Maria

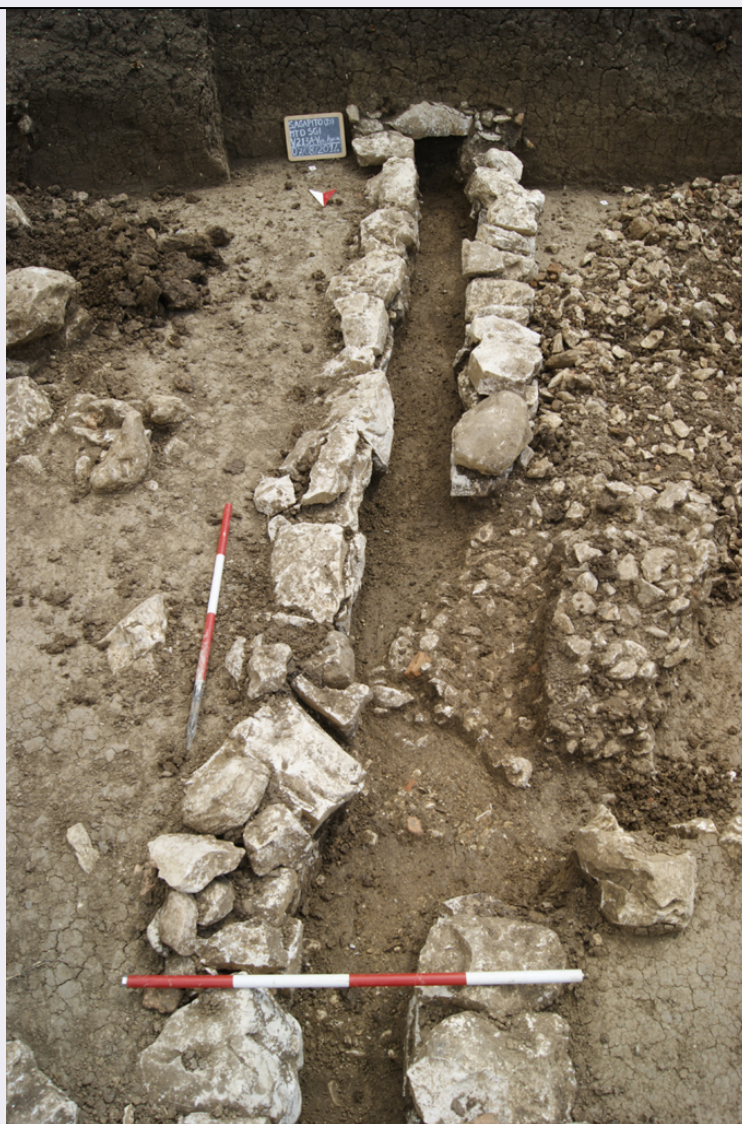
<b>ATBM - Motivazione dell'attribuzione</b>	analisi dei materiali
<b>MT - DATI TECNICI</b>	
<b>MIS - MISURE</b>	
<b>MISU - Unita'</b>	m
<b>MISL - Larghezza</b>	17
<b>MISN - Lunghezza</b>	2
<b>CO - CONSERVAZIONE</b>	
<b>STC - STATO DI CONSERVAZIONE</b>	
<b>STCC - Stato di conservazione</b>	discreto
<b>CA - CARATTERI AMBIENTALI</b>	
<b>GEF - GEOGRAFIA</b>	
<b>GEFD - Descrizione</b>	terreno pianeggiante
<b>GEFI - Sistema idrico di superficie</b>	presenza di canali superficiali su tutta l'area
<b>GEO - GEOMORFOLOGIA</b>	
<b>GEOD - Definizione</b>	area pianeggiante posta in un'ampia valle
<b>USD - USO DEL SUOLO</b>	
<b>USDT - Tipo di utilizzo</b>	terreno agricolo
<b>DA - DATI ANALITICI</b>	
<b>DES - DESCRIZIONE</b>	
<b>DESO - Descrizione</b>	Il sito portato alla luce mostra una serie di opere, destinate al drenaggio dei terreni limitrofi e al conseguente convogliamento delle acque all'interno di un bacino idrico naturale. I canali sono coperti con lastroni di pietra, a contorno irregolare, allineati in successione, o con accumuli di scaglie informi, di varia pezzatura. Scheggioni irregolari di pietra definiscono anche il perimetro delle canalizzazioni.
