# SCHEDA

OGTD - Definizione	pilastro
OGTV - Identificazione	coppia

SGTI - Identificazione	motivo decorativo a bugnato
------------------------	-----------------------------

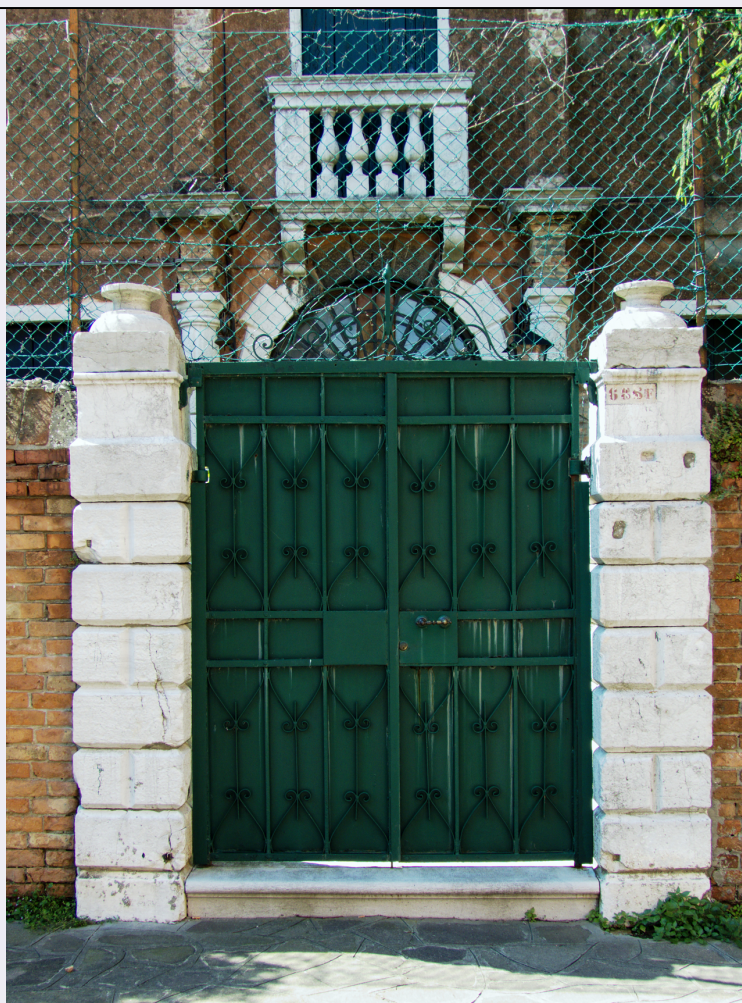
<b>STCC - Stato di conservazione</b>	discreto
<b>STCS - Indicazioni specifiche</b>	imbianchimento diffuso; macchie da sali metallici. Alterazione strutturale: fessurazioni e mancanze diffuse. Deposito superficiale: polvere, smog e tracce di malta cementizia (?) nella parte inferiore. Cause del degrado: agenti atmosferici; acque meteoriche; presenza di perni metallici; manomissioni; stuccature in malta cementizia
<b>DA - DATI ANALITICI</b>	
<b>DES - DESCRIZIONE</b>	
<b>DESO - Indicazioni sull'oggetto</b>	pilastro a bugnato, cimato da basamento sagomato
<b>DESI - Codifica Iconclass</b>	48 C 16 61
<b>DESS - Indicazioni sul</b>
