SCHEDA

OGTD - Definizione balcone

PVCC - Comune Venezia

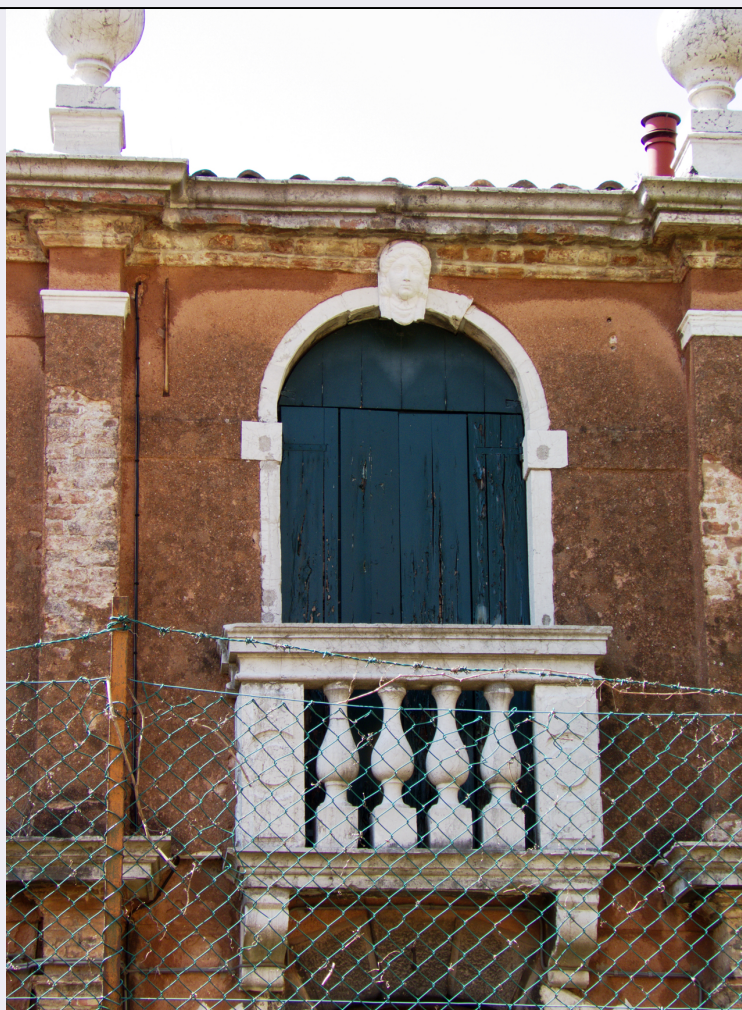
**STCC - Stato di
conservazione** discreto

**STCS - Indicazioni
specifiche** alterazione cromatica e imbianchimento localizzati. Alterazione strutturale: microfessurazioni diffuse; mancanze diffuse; degradazione differenziale. Deposito superficiale: croste aderenti (localizzate nella parte inferiore); polvere e smog. Cause del degrado: agenti atmosferici; acque meteoriche; manomissioni. Fissaggio di parti in malta cementizia.

**DESO - Indicazioni
sull'oggetto** balcone sostenuto da due mensole, con balaustra costituita da quattro colonnine sagomate con strozzatura superiore e rigonfiamento nella parte centrale. Due pilastri quadrangolari agli angoli presentano una decorazione geometrica lavorata a rilievo nella parte frontale
