# SCHEDA

OGT - OGGETTO	
OGTD - Definizione	mensola architettonica
OGTV - Identificazione	frammento
SGT - SOGGETTO	
SGTI - Identificazione	motivo decorativo a volute

MTC - Materia e tecnica pietra d'Istria/ scultura

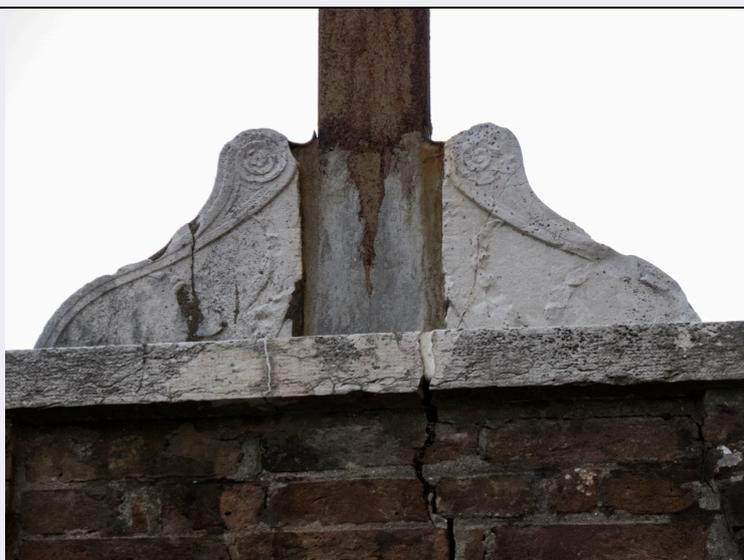
STCC - Stato di conservazione mediocre

STCS - Indicazioni specifiche alterazione cromatica diffusa. Alterazione strutturale: fessurazioni localizzate; mancanze diffuse. Deposito superficiale di polvere e smog. Cause del degrado: agenti atmosferici; acque meteoriche; stuccature in malta cementizia; manomissioni.

DESO - Indicazioni sull'oggetto decorazione a voluta lavorata a rilievo

già mensola architettonica, oggi il frammento è stato reimpiegato come basamento di supporto alla croce, posta sopra l'ingresso alla proprietà del convento dei Frati minori francescani. Difficile risalire alla sua provenienza anche se è possibile affermare che si tratti di un pezzo lapideo recuperato da qualche ristrutturazione o demolizione di un palazzo o di una chiesa. Si ricorda che in prossimità della chiesa del Santissimo Redentore esisteva, fino ai primi anni del XIX secolo, la
