# SCHEDA

OGTD - Definizione monumento ai caduti

OGTN - Denominazione /dedicazione Monumento ai caduti della prima guerra mondiale

<b>PVCS - Stato</b>	ITALIA
<b>PVCR - Regione</b>	Friuli-Venezia Giulia
<b>PVCP - Provincia</b>	UD
<b>PVCC - Comune</b>	Paluzza
<b>PVCL - Località</b>	CASALI SEGA I

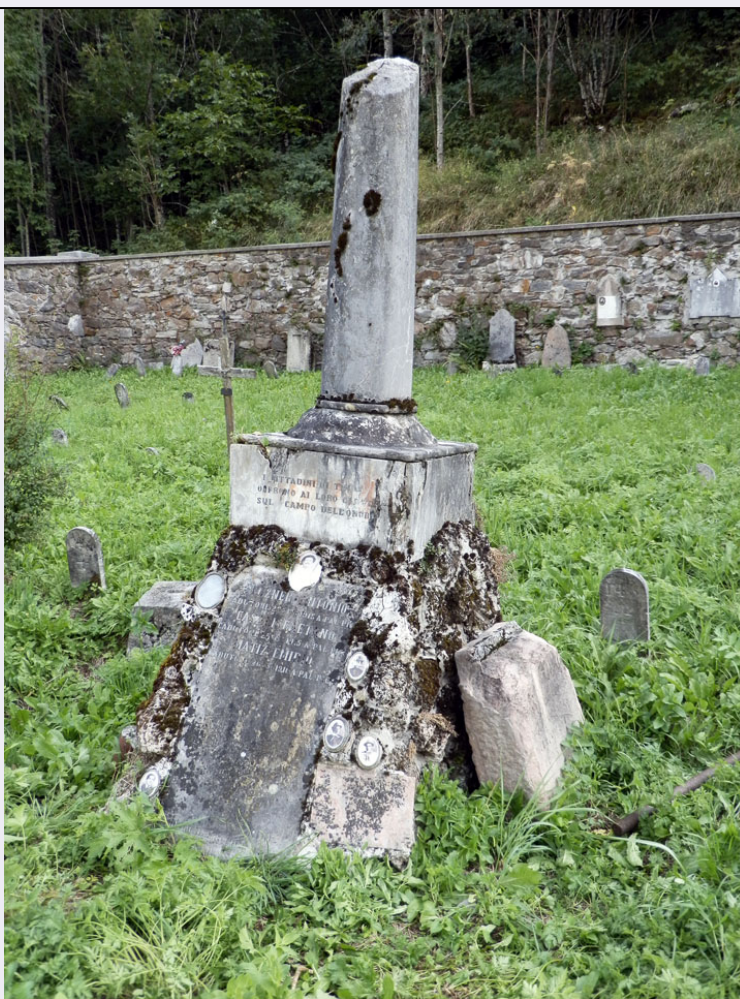
<b>STCC - Stato di conservazione</b>	cattivo
<b>STCS - Indicazioni specifiche</b>	Il manufatto presenta dei cedimenti di fondazione: è inclinato di alcuni gradi. Tutte le superfici sono degradate con evidenti tracce delle azioni abiotiche (dilavamenti, fratturazioni, sgretolamenti, scoloramenti, annerimenti) e di quelle biotiche (muschi, licheni, radici). Le iscrizioni hanno perduto gran parte dei caratteri in piombo e risultano in più punti quasi illeggibili. Le erbacee intaccano direttamente la parte bassa del manufatto che risulta in parte interrato.

<b>DESO - Indicazioni sull'oggetto</b>	Il monumento è collocato nel vecchio cimitero civile di Timau, oggi dismesso, a poca distanza dalla cappelletta, sul lato sinistro. E' costituito da un basamento a montagnola realizzato con pietre fugate in malta e di forma rettangolare, dovuta principalmente al pendio e all'inclinazione data alla lapide principale qui fissata sul lato anteriore, con incisi i nomi dei caduti. Sopra è collocato un semplice zoccolo a pianta quadrangolare rivestito in lastre di marmo che sostiene il monolite della colonna spezzata con base modanata e corpo liscio. Sulla faccia anteriore dello zoccolo si trova l'iscrizione dedicatoria, mentre attorno alla lapide principale, poste quasi casualmente si trovavano le immagini ovali dei caduti realizzate in ceramica delle quali sei sono ancora presenti. Sull'angolo anteriore destro, in basso, è
--	--

Risulta necessario un urgente intervento conservativo.
