SCHEDA

OGTD - Definizione monumento ai caduti

OGTN - Denominazione /dedicazione Monumento ai caduti della prima guerra mondiale

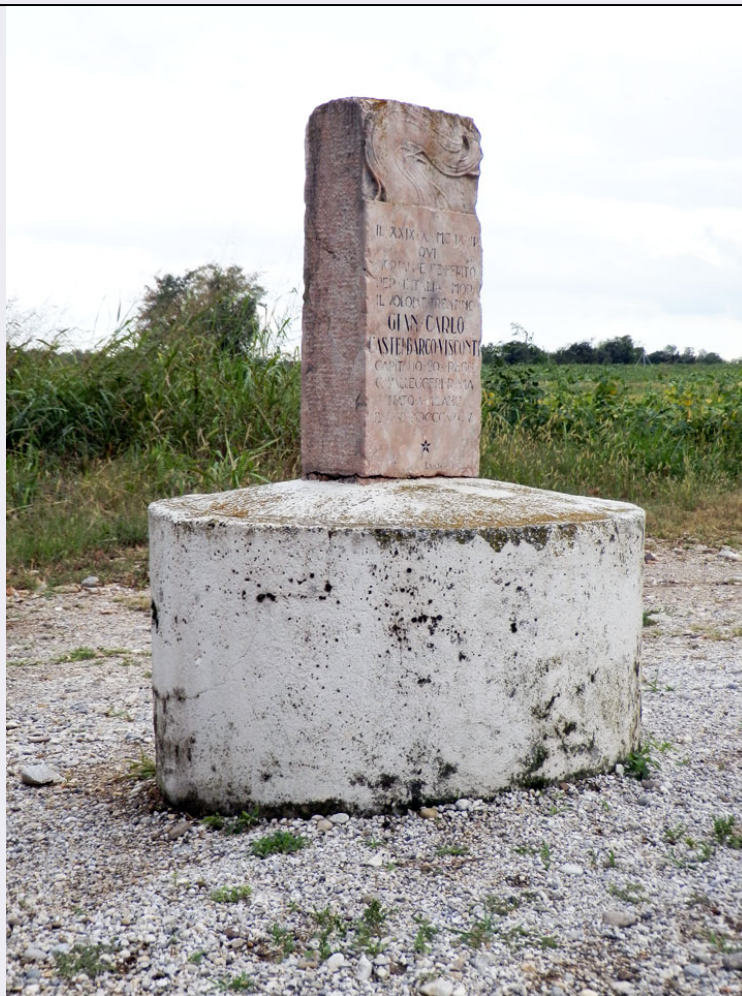
STCC - Stato di conservazione	cattivo
--------------------------------------	---------

STCS - Indicazioni specifiche	Il manufatto è in cattivo stato di conservazione. Presenta un'estesa copertura biotica sulle superfici, scolorimenti dell'iscrizione ed una frattura completa del blocco all'innesto con lo zoccolo in calcestruzzo (probabile atto vandalico).
--------------------------------------	---

DESO - Indicazioni sull'oggetto	Il monumento è collocato a breve distanza dalla SS13 e dal torrente Lavia, al centro di uno slargo, bivio tra stradine interpoderali. Un rozzo basamento cilindrico in calcestruzzo, realizzato gettando una colata di cemento all'interno di un tubo prefabbricato dello stesso materiale, fissa la stele marmorea che emerge, posta al centro. Il lato frontale è rivolto alla Statale. Dalle fattezze, il basamento è opera dei militari dell'E.I. effettuata negli anni '60 del secolo scorso. La parte originaria (stela), è costituita da un parallelepipedo in marmo ammonitico veronese, lavorato a bocciardatura. Nella parte anteriore centrale sono incise le iscrizioni, con sottostante stella d'Italia; la porzione superiore è decorata in bassorilievo da un'articolata ed ondeggiante fiamma.
DESI - Codifica Iconclass	soggetto assente
DESS - Indicazioni sul soggetto	Soggetto assente

ADSP - Profilo di accesso	1
ADSM - Motivazione	scheda contenente dati liberamente accessibili
CM - COMPILAZIONE	
CMP - COMPILAZIONE	
CMPD - Data	2016
CMPN - Nome	Stok, Silvo
FUR - Funzionario responsabile	di Micco, Maria Concetta
AN - ANNOTAZIONI	
OSS - Osservazioni	Il monumento necessita di un intervento urgente di manutenzione.
