OGTD - Definizione	architrave (?)
OGTV - Identificazione	opera isolata

SGTI - Identificazione	decorazione a foglie d'acanto
------------------------	-------------------------------

MTC - Materia e tecnica pietra d'Istria/ scultura

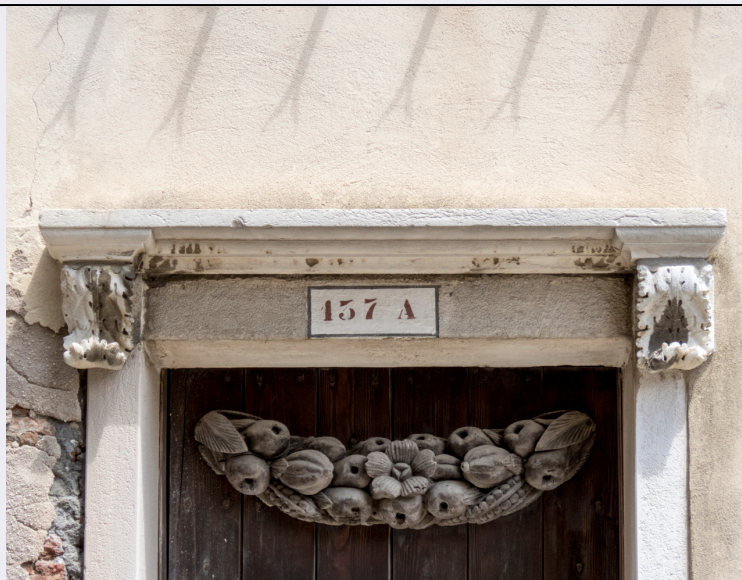
STCC - Stato di conservazione discreto

STCS - Indicazioni specifiche alterazione cromatica e imbianchimento localizzati. Alterazione strutturale: microfessurazioni e mancanze diffuse; leggera disgregazione diffusa; degradazione differenziale. Deposito superficiale di polvere, smog e pittura murale polverizzata; croste nere aderenti. Cause del degrado: agenti atmosferici; acque ruscellanti; cattiva qualità della pietra; fissaggio degli elementi con malta cementizia.

DESO - Indicazioni sull'oggetto lastra sagomata sostenuta da due mensole decorate con motivo a foglie d'acanto desinenti in volute
