OGTD - Definizione	cornice
OGTV - Identificazione	frammento

SGTI - Identificazione	frutti granati
------------------------	----------------

PVCS - Stato	ITALIA
PVCR - Regione	Veneto
PVCP - Provincia	VE
PVCC - Comune	Venezia

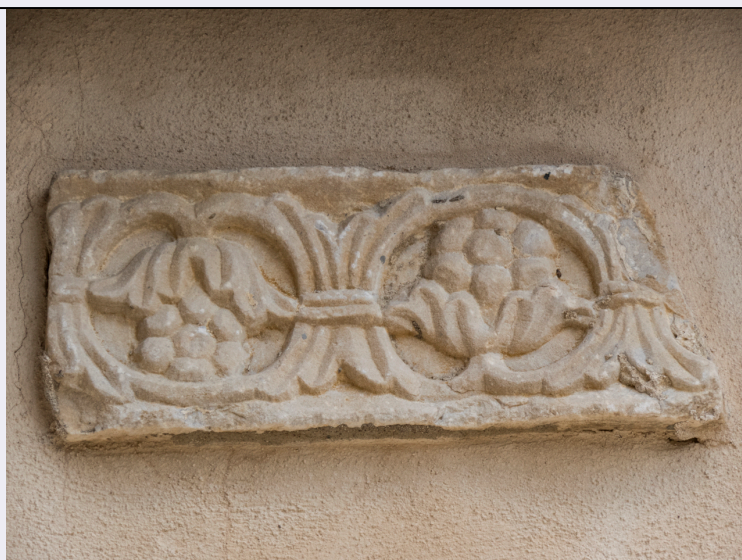
STCC - Stato di
conservazione mediocre

STCS - Indicazioni
specifiche alterazione cromatica diffusa. Alterazione strutturale: degradazione differenziale e mancanze diffuse. Deposito superficiale di polvere e smog; tracce di pittura murale gialla e di malta cementizia. Cause del degrado: agenti atmosferici; acque ruscellanti; qualità della pietra; manomissioni.

DESO - Indicazioni
sull'oggetto frutti granati clipeati tra due cornici a toro
