SCHEDA

OGTD - Definizione	nuraghe
OGTC - Categoria di appartenenza	struttura di fortificazione
OGTN - Denominazione /dedicazione	Nuraghe S. Lorenzo

PVCS - Stato	ITALIA
PVCR - Regione	Sardegna
PVCP - Provincia	CA
PVCC - Comune	Villaputzu

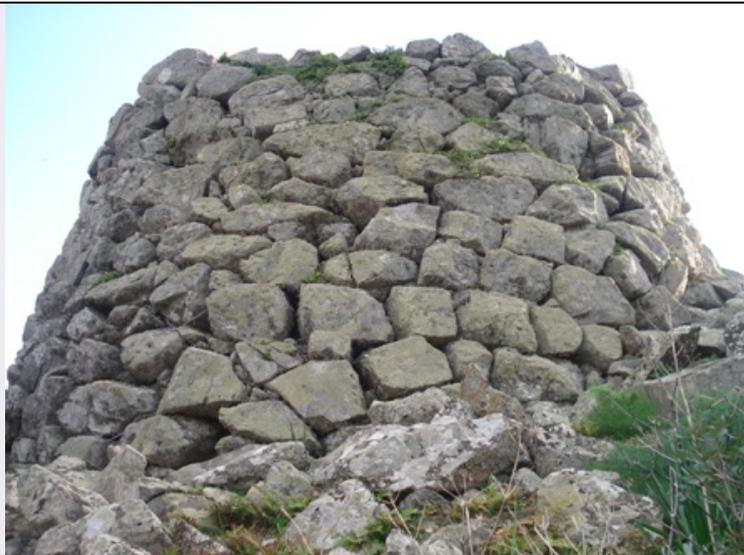
FTAX - Genere	documentazione allegata
FTAP - Tipo	fotografia digitale (file)
FTAN - Codice identificativo	New_1492858049611

STCC - Stato di conservazione	mediocre
STCS - Indicazioni specifiche	il monumento è leggibile nelle sue parti generali, ma i crolli e la fitta vegetazione ne compromettono un'ipotesi ricostruttiva completa.

DESO - Descrizione	nuraghe monotorre realizzato con blocchi quadrangolari di grandi dimensioni disposti a filari più o meno regolari. Appare svettato a causa di crolli che ne compromettono la parte sommitale. Intorno è visibile una cortina muraria che ingloba spuntoni rocciosi.
INT - Interpretazione	nuraghe con funzioni di controllo del territorio.
