OGTD - Definizione tipologica	muro
OGTQ - Qualificazione	di sostegno
OGTN - Denominazione	Muro di sostegno di tornante di strada rotabile

PVCS - Stato	ITALIA
PVCR - Regione	Piemonte
PVCP - Provincia	TO
PVCC - Comune	Meana di Susa
PVCI - Indirizzo	Via Colle delle Finestre
PVL - Altra località	Ciapin

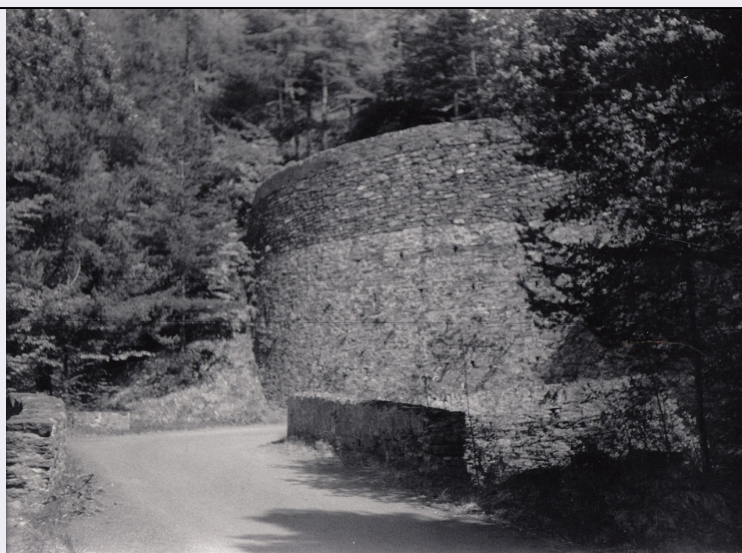
E' una tra le più imponenti opere di sostegno che caratterizzano la parte inferiore della strada. Si colloca sul versante molto ripido in bosco di conifere a quota m. 1065 s.l.m. Le caratteristiche della forma a ferro di cavallo ("siapin") del muro che avvolge tutto il tornante ha dato il nome alla località ("Ciapin"). A valle il muro di sostegno si raccorda senza discontinuità con il muro a monte, che a sua volta serve da appoggio del muro di sostegno inferiore del tornante superiore. A termine della livellata inferiore e all'inizio di quella superiore il piano viabile è protetto da parapetti.
